# 文化財建造物等 蟻害・腐朽検査報告書

文化財名 物外軒茶室(市指定有形文化財)

場 所 栃木県足利市通6丁目3165番地

検 査 日 令和 5年3月8日

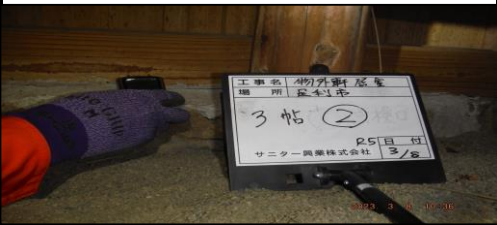
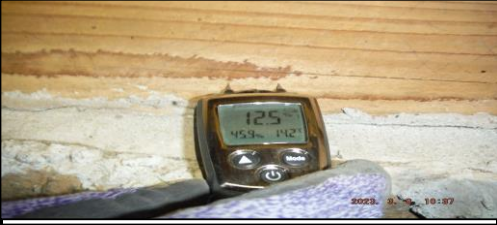
写真番号	部位の写真	劣化の種類と劣化程度		主要被害材に対する措置	
No. 居②

<input type="checkbox"/> 床束 <input type="checkbox"/> 大引 <input type="checkbox"/> 根太 <input type="checkbox"/> 床板 <input checked="" type="checkbox"/> 土台 <input type="checkbox"/> その他	蟻害	なし 進行中 古い 被害材の転用 不明	<input type="checkbox"/> 要交換
		腐朽	なし 進行中 古い 被害材の転用 不明	<input type="checkbox"/> 要改善	
		虫害	なし 進行中 古い 被害材の転用 不明	<input type="checkbox"/> 要経過観察	
		カビ	なし 進行中 古い 被害材の転用 不明	<input checked="" type="checkbox"/> 問題なし	
		その他・特記事項			
含水率 12.50%	<input type="checkbox"/> 蟻道 <input type="checkbox"/> 蟻土 <input checked="" type="checkbox"/> なし	上り框 湿度 45.9% 温度 14.2℃			
No. 居②

カビ	なし 進行中 古い 被害材の転用 不明	<input checked="" type="checkbox"/> 問題なし	
		その他・特記事項			
含水率 12.50%	<input type="checkbox"/> 蟻道 <input type="checkbox"/> 蟻土 <input checked="" type="checkbox"/> なし	上り框 湿度 45.9% 温度 14.2℃			
No. 居③

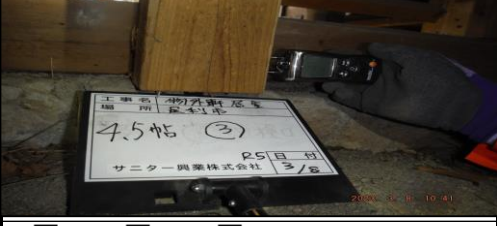
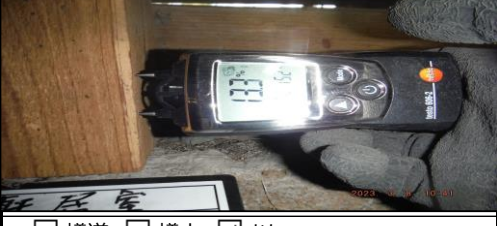
<input checked="" type="checkbox"/> 床束 <input type="checkbox"/> 大引 <input type="checkbox"/> 根太 <input type="checkbox"/> 床板 <input type="checkbox"/> 土台 <input type="checkbox"/> その他	蟻害	なし 進行中 古い 被害材の転用 不明	<input type="checkbox"/> 要交換
		腐朽	なし 進行中 古い 被害材の転用 不明	<input type="checkbox"/> 要改善	
		虫害	なし 進行中 古い 被害材の転用 不明	<input type="checkbox"/> 要経過観察	
		カビ	なし 進行中 古い 被害材の転用 不明	<input checked="" type="checkbox"/> 問題なし	
		その他・特記事項			
含水率 13.30%	<input type="checkbox"/> 蟻道 <input type="checkbox"/> 蟻土 <input checked="" type="checkbox"/> なし	4.5帖畳部屋			
No. 居③

腐朽	なし 進行中 古い 被害材の転用 不明	<input type="checkbox"/> 要改善	
		虫害	なし 進行中 古い 被害材の転用 不明	<input type="checkbox"/> 要経過観察	
		カビ	なし 進行中 古い 被害材の転用 不明	<input checked="" type="checkbox"/> 問題なし	
		その他・特記事項			
含水率 13.30%	<input type="checkbox"/> 蟻道 <input type="checkbox"/> 蟻土 <input checked="" type="checkbox"/> なし	4.5帖畳部屋 湿度 40.2% 温度 15.2℃

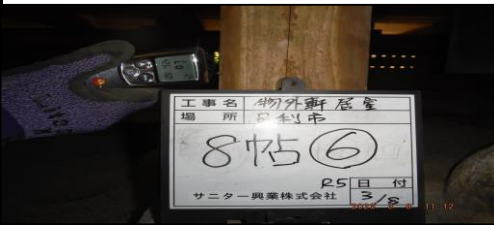
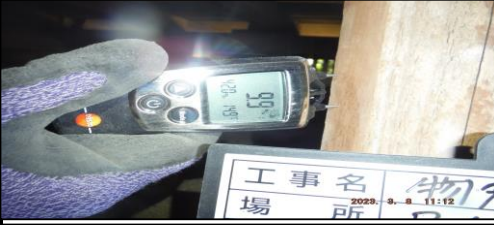
8帖部屋 束柱・大引に白蟻被害あり。

蟻害 <input type="checkbox"/> なし <input checked="" type="checkbox"/> 進行中 <input type="checkbox"/> 古い被害材の転用 <input type="checkbox"/> 不明	<input type="checkbox"/> 要交換
		腐朽 <input type="checkbox"/> なし <input checked="" type="checkbox"/> 進行中 <input type="checkbox"/> 古い被害材の転用 <input type="checkbox"/> 不明	<input type="checkbox"/> 要改善
		虫害 <input type="checkbox"/> なし <input checked="" type="checkbox"/> 進行中 <input type="checkbox"/> 古い被害材の転用 <input type="checkbox"/> 不明	<input type="checkbox"/> 要経過観察
		カビ <input type="checkbox"/> なし <input checked="" type="checkbox"/> 進行中 <input type="checkbox"/> 古い被害材の転用 <input type="checkbox"/> 不明	<input checked="" type="checkbox"/> 問題なし
		その他・特記事項	
含水率 9.90% <input type="checkbox"/> 蟻道 <input type="checkbox"/> 蟻土 <input checked="" type="checkbox"/> なし	8帖 部屋

蟻害 <input type="checkbox"/> なし <input checked="" type="checkbox"/> 進行中 <input type="checkbox"/> 古い被害材の転用 <input type="checkbox"/> 不明	<input type="checkbox"/> 要交換
		腐朽 <input type="checkbox"/> なし <input checked="" type="checkbox"/> 進行中 <input type="checkbox"/> 古い被害材の転用 <input type="checkbox"/> 不明	<input type="checkbox"/> 要改善
		虫害 <input type="checkbox"/> なし <input checked="" type="checkbox"/> 進行中 <input type="checkbox"/> 古い被害材の転用 <input type="checkbox"/> 不明	<input type="checkbox"/> 要経過観察
		カビ <input type="checkbox"/> なし <input checked="" type="checkbox"/> 進行中 <input type="checkbox"/> 古い被害材の転用 <input type="checkbox"/> 不明	<input checked="" type="checkbox"/> 問題なし
		その他・特記事項	
含水率 9.90% <input type="checkbox"/> 蟻道 <input type="checkbox"/> 蟻土 <input checked="" type="checkbox"/> なし	8帖 部屋 湿度 42.0% 温度 14.9℃

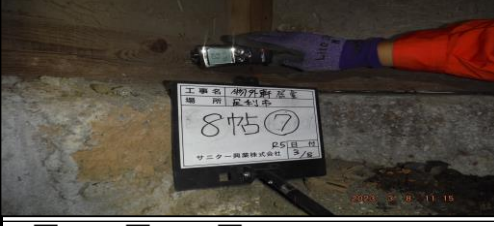
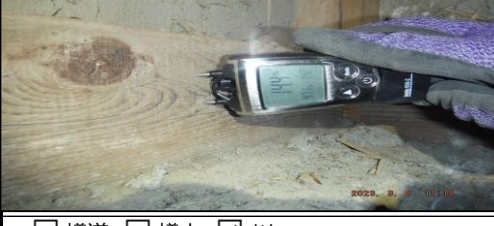
No. 居⑦	<input type="checkbox"/> 床束 <input type="checkbox"/> 大引 <input type="checkbox"/> 根太 <input type="checkbox"/> 床板 <input checked="" type="checkbox"/> 土台 <input type="checkbox"/> その他

居室床下にハクビシンと思われる、※「ため糞」が押し入れの下にあり。

蟻害 <input type="checkbox"/> なし <input checked="" type="checkbox"/> 進行中 <input type="checkbox"/> 古い被害材の転用 <input type="checkbox"/> 不明	<input type="checkbox"/> 要交換
		腐朽 <input type="checkbox"/> なし <input checked="" type="checkbox"/> 進行中 <input type="checkbox"/> 古い被害材の転用 <input type="checkbox"/> 不明	<input type="checkbox"/> 要改善
		虫害 <input type="checkbox"/> なし <input checked="" type="checkbox"/> 進行中 <input type="checkbox"/> 古い被害材の転用 <input type="checkbox"/> 不明	<input type="checkbox"/> 要経過観察
		カビ <input type="checkbox"/> なし <input checked="" type="checkbox"/> 進行中 <input type="checkbox"/> 古い被害材の転用 <input type="checkbox"/> 不明	<input checked="" type="checkbox"/> 問題なし
		その他・特記事項	
含水率 14.40% <input type="checkbox"/> 蟻道 <input type="checkbox"/> 蟻土 <input checked="" type="checkbox"/> なし	8帖 部屋 押入

蟻害 <input type="checkbox"/> なし <input checked="" type="checkbox"/> 進行中 <input type="checkbox"/> 古い被害材の転用 <input type="checkbox"/> 不明	<input type="checkbox"/> 要交換
		腐朽 <input type="checkbox"/> なし <input checked="" type="checkbox"/> 進行中 <input type="checkbox"/> 古い被害材の転用 <input type="checkbox"/> 不明	<input type="checkbox"/> 要改善
		虫害 <input type="checkbox"/> なし <input checked="" type="checkbox"/> 進行中 <input type="checkbox"/> 古い被害材の転用 <input type="checkbox"/> 不明	<input type="checkbox"/> 要経過観察
		カビ <input type="checkbox"/> なし <input checked="" type="checkbox"/> 進行中 <input type="checkbox"/> 古い被害材の転用 <input type="checkbox"/> 不明	<input checked="" type="checkbox"/> 問題なし
		その他・特記事項	
含水率 14.40% <input type="checkbox"/> 蟻道 <input type="checkbox"/> 蟻土 <input checked="" type="checkbox"/> なし	8帖 部屋 湿度 47.1% 温度 14.2℃

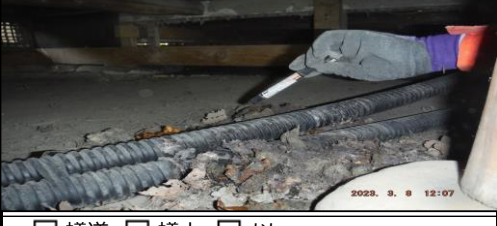
同じく3帖部屋にハクビシンと思われる、ため糞あり。平面図及び写真No.居③参照

その他・特記事項		
3帖 部屋 ハクビシンと認めるため糞あり

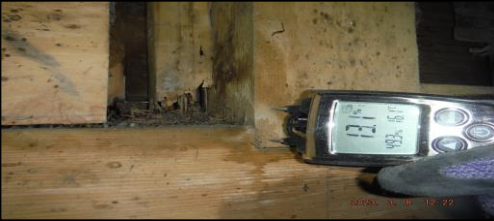
水屋の土台に白蟻被害あり。平面図及び写真No.茶⑤参照

被害は最近のものと思われたが、白蟻の生息は見つからなかった。

<input type="checkbox"/> 床束 <input type="checkbox"/> 大引 <input type="checkbox"/> 根太 <input type="checkbox"/> 床板 <input type="checkbox"/> 土台 <input checked="" type="checkbox"/> その他	蟻害	なし 進行中 古い 被害材の転用 不明	<input type="checkbox"/> 要交換
		腐朽	なし 進行中 古い 被害材の転用 不明	<input checked="" type="checkbox"/> 要改善	
		虫害	なし 進行中 古い 被害材の転用 不明	<input type="checkbox"/> 要経過観察	
		カビ	なし 進行中 古い 被害材の転用 不明	<input type="checkbox"/> 問題なし	
		その他・特記事項			
含水率 13.10%	<input checked="" type="checkbox"/> 蟻道 <input type="checkbox"/> 蟻土 <input type="checkbox"/> なし	水屋 部屋 土台上・間柱根元白蟻被害有り。 湿度 49.3% 温度 16.1℃			
No. ⑤

今後も定期的な点検が必要である。
