文化財等建造物蟻害・腐朽検査報告書

検査物件名	弘道館 正庁・至善堂・正門 (国指定重要文化財)
所在地	茨城県水戸市三の丸 1-6-29
検査実施日	令和 6年 11月 6日
実施団体	一般社団法人関東しろあり対策協会

蟻害・腐朽検査診断報告書

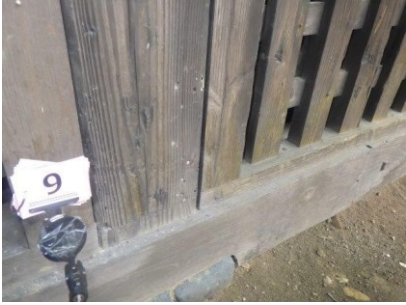
写真番号	部位の写真	劣化の種類と劣化程度		主要被害材に対する措置
No9	<input type="checkbox"/> 床束 <input type="checkbox"/> 大引 <input type="checkbox"/> 根太 <input type="checkbox"/> 床板 <input type="checkbox"/> 土台 <input checked="" type="checkbox"/> その他

蟻害	<input checked="" type="radio"/> なし・進行中・古い・被害材の転用・不明	<input type="checkbox"/> 要交換 <input type="checkbox"/> 要改善 <input type="checkbox"/> 要経過観察 <input type="checkbox"/> 問題なし
		腐朽	<input checked="" type="radio"/> なし・進行中・古い・被害材の転用・不明	
虫害	なし・進行中・ <input checked="" type="radio"/> 古い・被害材の転用・不明			
カビ	<input checked="" type="radio"/> なし・進行中・古い・被害材の転用・不明			
含水率	<input type="checkbox"/> 蟻道 <input type="checkbox"/> 蟻土 <input checked="" type="checkbox"/> なし	その他・特記事項 木材食害昆虫痕		
No10	<input type="checkbox"/> 床束 <input type="checkbox"/> 大引 <input type="checkbox"/> 根太 <input type="checkbox"/> 床板 <input type="checkbox"/> 土台 <input type="checkbox"/> その他

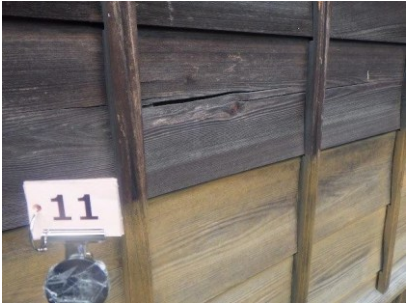
蟻害	<input checked="" type="radio"/> なし・進行中・古い・被害材の転用・不明	<input type="checkbox"/> 要交換 <input type="checkbox"/> 要改善 <input checked="" type="checkbox"/> 要経過観察 <input type="checkbox"/> 問題なし
		腐朽	<input checked="" type="radio"/> なし・進行中・古い・被害材の転用・不明	
虫害	<input checked="" type="radio"/> なし・進行中・古い・被害材の転用・不明			
カビ	<input checked="" type="radio"/> なし・進行中・古い・被害材の転用・不明			
含水率	<input type="checkbox"/> 蟻道 <input type="checkbox"/> 蟻土 <input checked="" type="checkbox"/> なし	その他・特記事項 下見板割れ

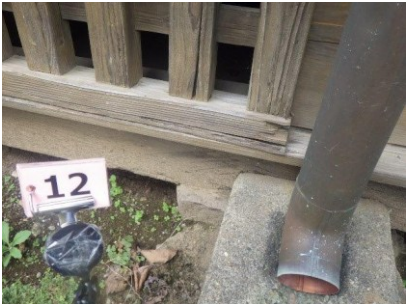
No12	<input type="checkbox"/> 床束 <input type="checkbox"/> 大引 <input type="checkbox"/> 根太 <input type="checkbox"/> 床板 <input type="checkbox"/> 土台 <input checked="" type="checkbox"/> その他

蟻害	<input checked="" type="radio"/> なし・進行中・古い・被害材の転用・不明	<input type="checkbox"/> 要交換 <input type="checkbox"/> 要改善 <input checked="" type="checkbox"/> 要経過観察 <input type="checkbox"/> 問題なし
		腐朽	なし・進行中・ <input checked="" type="radio"/> 古い・被害材の転用・不明	
虫害	<input checked="" type="radio"/> なし・進行中・古い・被害材の転用・不明			
カビ	<input checked="" type="radio"/> なし・進行中・古い・被害材の転用・不明			
含水率	<input type="checkbox"/> 蟻道 <input type="checkbox"/> 蟻土 <input checked="" type="checkbox"/> なし	その他・特記事項 格子枠材

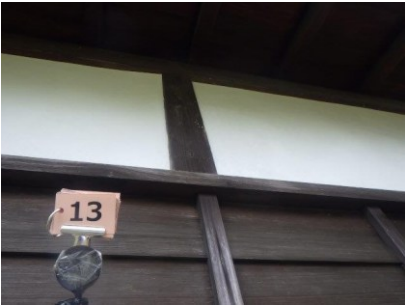
写真番号	部位の写真	劣化の種類と劣化程度		主要被害材に対する措置
No.13 含水率 %	<input type="checkbox"/> 床束 <input type="checkbox"/> 大引 <input type="checkbox"/> 根太 <input type="checkbox"/> 床板 <input type="checkbox"/> 土台 <input checked="" type="checkbox"/> その他

<input type="checkbox"/> 蟻道 <input type="checkbox"/> 蟻土 <input checked="" type="checkbox"/> なし	蟻害 <input checked="" type="checkbox"/> なし・進行中・古い・被害材の転用・不明 腐朽 <input checked="" type="checkbox"/> なし・進行中・古い・被害材の転用・不明 虫害 なし・進行中・ <input checked="" type="checkbox"/> 古い・被害材の転用・不明 カビ <input checked="" type="checkbox"/> なし・進行中・古い・被害材の転用・不明	その他・特記事項 外壁上部 木材食害昆虫痕	<input type="checkbox"/> 要交換 <input type="checkbox"/> 要改善 <input checked="" type="checkbox"/> 要経過観察 <input type="checkbox"/> 問題なし
No.14 含水率 %	<input type="checkbox"/> 床束 <input type="checkbox"/> 大引 <input type="checkbox"/> 根太 <input checked="" type="checkbox"/> 床板 <input type="checkbox"/> 土台 <input type="checkbox"/> その他

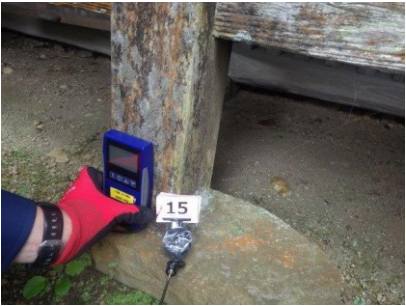
No.15 含水率 18.5%	<input checked="" type="checkbox"/> 床束 <input type="checkbox"/> 大引 <input type="checkbox"/> 根太 <input type="checkbox"/> 床板 <input type="checkbox"/> 土台 <input type="checkbox"/> その他

<input type="checkbox"/> 蟻道 <input type="checkbox"/> 蟻土 <input checked="" type="checkbox"/> なし	蟻害 <input checked="" type="checkbox"/> なし・進行中・古い・被害材の転用・不明 腐朽 <input checked="" type="checkbox"/> なし・進行中・古い・被害材の転用・不明 虫害 <input checked="" type="checkbox"/> なし・進行中・古い・被害材の転用・不明 カビ なし・進行中・ <input checked="" type="checkbox"/> 古い・被害材の転用・不明	その他・特記事項 含水率測定 白色腐朽菌	<input type="checkbox"/> 要交換 <input type="checkbox"/> 要改善 <input checked="" type="checkbox"/> 要経過観察 <input type="checkbox"/> 問題なし
No.16 含水率 %	<input type="checkbox"/> 床束 <input type="checkbox"/> 大引 <input type="checkbox"/> 根太 <input type="checkbox"/> 床板 <input checked="" type="checkbox"/> 土台 <input type="checkbox"/> その他

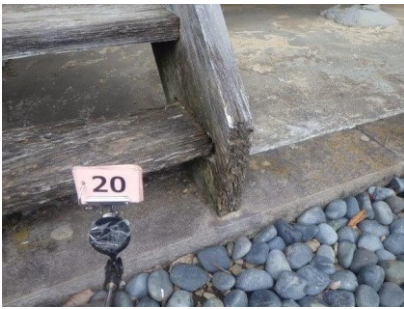
No.20	<input type="checkbox"/> 床束 <input type="checkbox"/> 大引 <input type="checkbox"/> 根太 <input type="checkbox"/> 床板 <input type="checkbox"/> 土台 <input checked="" type="checkbox"/> その他

蟻害	<input checked="" type="radio"/> なし・進行中・古い・被害材の転用・不明	<input type="checkbox"/> 要交換 <input type="checkbox"/> 要改善 <input checked="" type="checkbox"/> 要経過観察 <input type="checkbox"/> 問題なし
		腐朽	なし・進行中・ <input checked="" type="radio"/> 古い・被害材の転用・不明	
虫害	<input checked="" type="radio"/> なし・進行中・古い・被害材の転用・不明			
カビ	<input checked="" type="radio"/> なし・進行中・古い・被害材の転用・不明			
含水率 %	<input type="checkbox"/> 蟻道 <input type="checkbox"/> 蟻土 <input checked="" type="checkbox"/> なし	その他・特記事項 階段下部腐朽

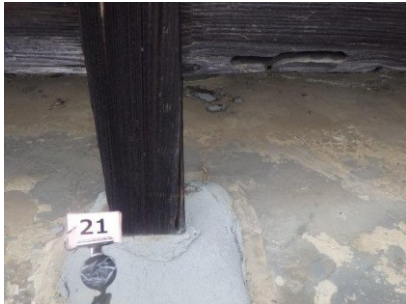
写真番号	部位の写真	劣化の種類と劣化程度		主要被害材に対する措置
No21	<input checked="" type="checkbox"/> 床束 <input type="checkbox"/> 大引 <input type="checkbox"/> 根太 <input type="checkbox"/> 床板 <input type="checkbox"/> 土台 <input type="checkbox"/> その他

蟻害 <input checked="" type="checkbox"/> なし・進行中・古い・被害材の転用・不明	<input type="checkbox"/> 要交換 <input type="checkbox"/> 要改善 <input checked="" type="checkbox"/> 要経過観察 <input type="checkbox"/> 問題なし	
		腐朽 <input checked="" type="checkbox"/> なし・進行中・古い・被害材の転用・不明		
虫害 <input checked="" type="checkbox"/> なし・進行中・古い・被害材の転用・不明				
カビ <input checked="" type="checkbox"/> なし・進行中・古い・被害材の転用・不明				
含水率 %	<input type="checkbox"/> 蟻道 <input type="checkbox"/> 蟻土 <input checked="" type="checkbox"/> なし	その他・特記事項 束下部 割れ		
No22	<input type="checkbox"/> 床束 <input type="checkbox"/> 大引 <input type="checkbox"/> 根太 <input type="checkbox"/> 床板 <input type="checkbox"/> 土台 <input type="checkbox"/> その他

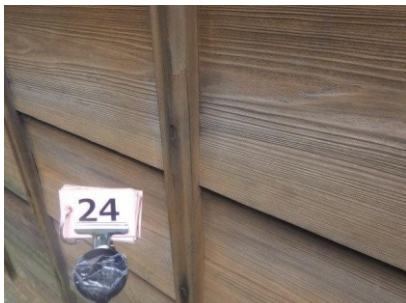
No24	<input type="checkbox"/> 床束 <input type="checkbox"/> 大引 <input type="checkbox"/> 根太 <input type="checkbox"/> 床板 <input type="checkbox"/> 土台 <input checked="" type="checkbox"/> その他

蟻害 <input checked="" type="checkbox"/> なし・進行中・古い・被害材の転用・不明	<input type="checkbox"/> 要交換 <input type="checkbox"/> 要改善 <input checked="" type="checkbox"/> 要経過観察 <input type="checkbox"/> 問題なし	
		腐朽 <input checked="" type="checkbox"/> なし・進行中・古い・被害材の転用・不明		
虫害 <input checked="" type="checkbox"/> なし・進行中・古い・被害材の転用・不明				
カビ <input checked="" type="checkbox"/> なし・進行中・古い・被害材の転用・不明				
含水率 %	<input type="checkbox"/> 蟻道 <input type="checkbox"/> 蟻土 <input checked="" type="checkbox"/> なし	その他・特記事項 外壁隅縁 割れ

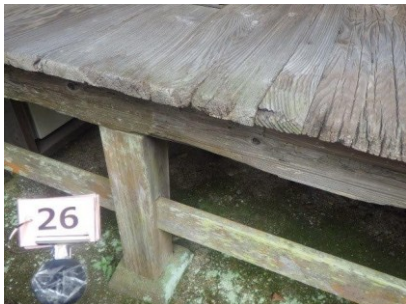
蟻害 <input checked="" type="checkbox"/> なし・進行中・古い・被害材の転用・不明 腐朽 なし・進行中・ <input checked="" type="checkbox"/> 古い・被害材の転用・不明 虫害 なし・進行中・ <input checked="" type="checkbox"/> 古い・被害材の転用・不明 カビ <input checked="" type="checkbox"/> なし・進行中・古い・被害材の転用・不明	<input type="checkbox"/> 要交換 <input type="checkbox"/> 要改善 <input checked="" type="checkbox"/> 要経過観察 <input type="checkbox"/> 問題なし

含水率 % <input type="checkbox"/> 蟻道 <input type="checkbox"/> 蟻土 <input checked="" type="checkbox"/> なし	その他・特記事項 縁側束 床板部分 腐朽・木材食害昆虫痕		
No27	<input checked="" type="checkbox"/> 床束 <input type="checkbox"/> 大引 <input type="checkbox"/> 根太 <input type="checkbox"/> 床板 <input type="checkbox"/> 土台 <input type="checkbox"/> その他

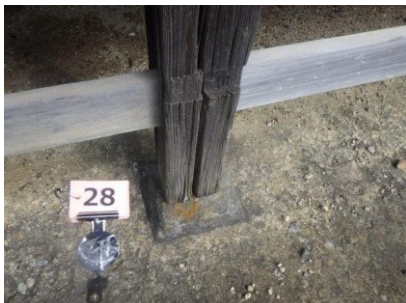
蟻害 <input checked="" type="checkbox"/> なし・進行中・古い・被害材の転用・不明 腐朽 <input checked="" type="checkbox"/> なし・進行中・古い・被害材の転用・不明 虫害 <input checked="" type="checkbox"/> なし・進行中・古い・被害材の転用・不明 カビ <input checked="" type="checkbox"/> なし・進行中・古い・被害材の転用・不明	<input type="checkbox"/> 要交換 <input type="checkbox"/> 要改善 <input checked="" type="checkbox"/> 要経過観察 <input type="checkbox"/> 問題なし

含水率 % <input type="checkbox"/> 蟻道 <input type="checkbox"/> 蟻土 <input checked="" type="checkbox"/> なし	その他・特記事項 束の割れ

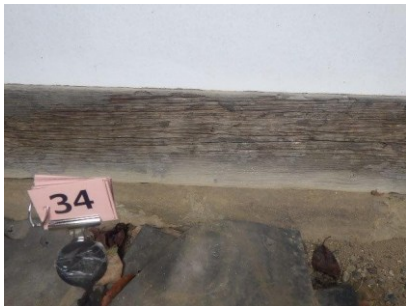
建物東面の土台外面に過去の食害痕あり。以前木製のベンチが接触していた為と思われる。現在は木製ベンチ撤去済。今後も定期的な経過観察が必要である。

蟻害 なし・進行中・ <input checked="" type="radio"/> 古い・被害材の転用・不明 腐朽 <input type="radio"/> なし・ <input type="radio"/> 進行中・ <input type="radio"/> 古い・被害材の転用・不明 虫害 <input type="radio"/> なし・ <input type="radio"/> 進行中・ <input type="radio"/> 古い・被害材の転用・不明 カビ <input type="radio"/> なし・ <input type="radio"/> 進行中・ <input type="radio"/> 古い・被害材の転用・不明	<input type="checkbox"/> 要交換 <input type="checkbox"/> 要改善 <input checked="" type="checkbox"/> 要経過観察 <input type="checkbox"/> 問題なし

<input type="checkbox"/> 蟻道 <input checked="" type="checkbox"/> 蟻土 <input type="checkbox"/> なし	その他・特記事項 以前木製ベンチと接触していた際に白蟻が活動していたと思われる。現在は木製ベンチを撤去、白蟻の活動も見られない。		
No35 含水率 %	<input type="checkbox"/> 床束 <input type="checkbox"/> 大引 <input type="checkbox"/> 根太 <input type="checkbox"/> 床板 <input type="checkbox"/> 土台 <input type="checkbox"/> その他

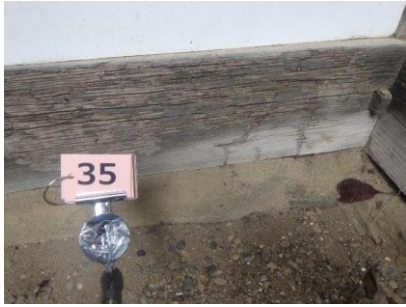
蟻害 なし・進行中・ <input checked="" type="radio"/> 古い・被害材の転用・不明 腐朽 <input type="radio"/> なし・ <input type="radio"/> 進行中・ <input type="radio"/> 古い・被害材の転用・不明 虫害 <input type="radio"/> なし・ <input type="radio"/> 進行中・ <input type="radio"/> 古い・被害材の転用・不明 カビ <input type="radio"/> なし・ <input type="radio"/> 進行中・ <input type="radio"/> 古い・被害材の転用・不明	<input type="checkbox"/> 要交換 <input type="checkbox"/> 要改善 <input checked="" type="checkbox"/> 要経過観察 <input type="checkbox"/> 問題なし	
	<input type="checkbox"/> 蟻道 <input checked="" type="checkbox"/> 蟻土 <input type="checkbox"/> なし	その他・特記事項 写真34の右隣。

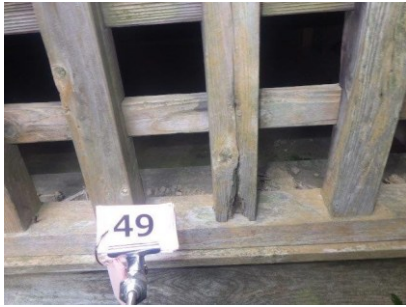
写真番号	部位の写真	劣化の種類と劣化程度		主要被害材に対する措置
No49	<input type="checkbox"/> 床束 <input type="checkbox"/> 大引 <input type="checkbox"/> 根太 <input type="checkbox"/> 床板 <input type="checkbox"/> 土台 <input checked="" type="checkbox"/> その他

建物内部に腐朽の被害が見受けられた。今後も定期的な経過観察が必要である。

蟻害 <input checked="" type="checkbox"/> なし・進行中・古い・被害材の転用・不明 腐朽 <input type="checkbox"/> なし・進行中・ <input checked="" type="checkbox"/> 古い・被害材の転用・不明 虫害 <input checked="" type="checkbox"/> なし・進行中・古い・被害材の転用・不明 カビ <input checked="" type="checkbox"/> なし・進行中・古い・被害材の転用・不明	<input type="checkbox"/> 要交換 <input type="checkbox"/> 要改善 <input checked="" type="checkbox"/> 要経過観察 <input type="checkbox"/> 問題なし	
含水率 %	<input type="checkbox"/> 蟻道 <input type="checkbox"/> 蟻土 <input checked="" type="checkbox"/> なし	その他・特記事項 中庭面の床下格子部分の腐朽		
No50	<input checked="" type="checkbox"/> 床束 <input type="checkbox"/> 大引 <input type="checkbox"/> 根太 <input type="checkbox"/> 床板 <input type="checkbox"/> 土台 <input type="checkbox"/> その他

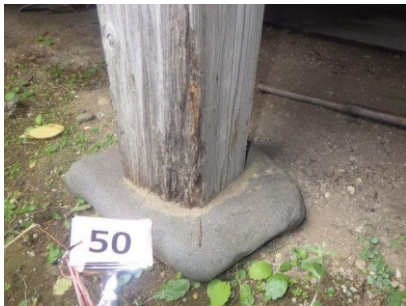
蟻害 <input checked="" type="checkbox"/> なし・進行中・古い・被害材の転用・不明 腐朽 <input type="checkbox"/> なし・進行中・ <input checked="" type="checkbox"/> 古い・被害材の転用・不明 虫害 <input checked="" type="checkbox"/> なし・進行中・古い・被害材の転用・不明 カビ <input checked="" type="checkbox"/> なし・進行中・古い・被害材の転用・不明	<input type="checkbox"/> 要交換 <input type="checkbox"/> 要改善 <input checked="" type="checkbox"/> 要経過観察 <input type="checkbox"/> 問題なし

含水率 %	<input type="checkbox"/> 蟻道 <input type="checkbox"/> 蟻土 <input checked="" type="checkbox"/> なし	その他・特記事項 中庭面の束 腐朽痕		
No51	<input type="checkbox"/> 床束 <input type="checkbox"/> 大引 <input type="checkbox"/> 根太 <input type="checkbox"/> 床板 <input type="checkbox"/> 土台 <input type="checkbox"/> その他

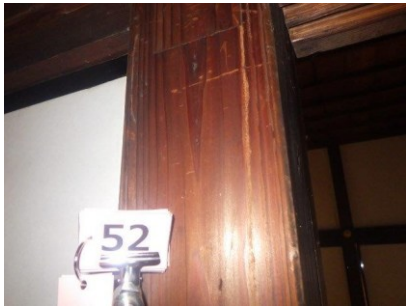
建物内部に古い食害昆虫痕が見受けられた。今後も定期的な経過観察が必要である。

蟻害 <input checked="" type="checkbox"/> なし・進行中・古い・被害材の転用・不明 腐朽 <input checked="" type="checkbox"/> なし・進行中・古い・被害材の転用・不明 虫害 <input type="checkbox"/> なし・進行中・ <input checked="" type="checkbox"/> 古い・被害材の転用・不明 カビ <input checked="" type="checkbox"/> なし・進行中・古い・被害材の転用・不明	<input type="checkbox"/> 要交換 <input type="checkbox"/> 要改善 <input checked="" type="checkbox"/> 要経過観察 <input type="checkbox"/> 問題なし

含水率 %	<input type="checkbox"/> 蟻道 <input type="checkbox"/> 蟻土 <input checked="" type="checkbox"/> なし	その他・特記事項 木材食害昆虫痕

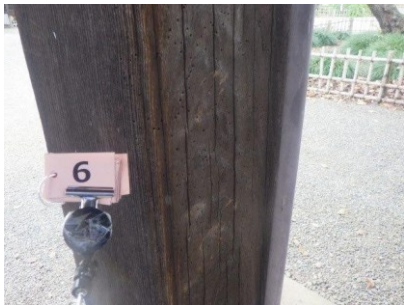
蟻害 <input type="checkbox"/> なし・ <input checked="" type="checkbox"/> 進行中・古い・被害材の転用・不明 腐朽 <input type="checkbox"/> なし・ <input checked="" type="checkbox"/> 進行中・古い・被害材の転用・不明 虫害 <input type="checkbox"/> なし・ <input checked="" type="checkbox"/> 進行中・古い・被害材の転用・不明 カビ <input type="checkbox"/> なし・ <input checked="" type="checkbox"/> 進行中・古い・被害材の転用・不明	<input type="checkbox"/> 要交換 <input type="checkbox"/> 要改善 <input checked="" type="checkbox"/> 要経過観察 <input type="checkbox"/> 問題なし

含水率 % <input type="checkbox"/> 蟻道 <input type="checkbox"/> 蟻土 <input checked="" type="checkbox"/> なし	その他・特記事項 柱中部 木材食害昆虫痕
