文化財等建造物蟻害・腐朽検査報告書

検査物件名 滝田家住宅（国登録有形文化財）

所在地 千葉県白井市平塚 503

検査実施日 令和4年4月27日

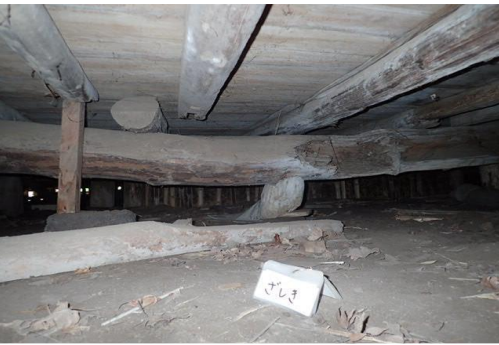
写真番号	部位の写真	劣化の種類と劣化程度		主要被害材に対する措置		
No5	<input type="checkbox"/> 床束 <input checked="" type="checkbox"/> 大引 <input type="checkbox"/> 根太 <input type="checkbox"/> 床板 <input type="checkbox"/> 土台 <input type="checkbox"/> その他

蟻害 <input type="radio"/> なし・ <input type="radio"/> 進行中・ <input type="radio"/> 古い・ <input type="radio"/> 被害材の転用・ <input type="radio"/> 不明	含水率 % <input type="checkbox"/> 蟻道 <input type="checkbox"/> 蟻土 <input checked="" type="checkbox"/> なし	<input type="checkbox"/> 要交換 <input type="checkbox"/> 要改善 <input type="checkbox"/> 要経過観察 <input checked="" type="checkbox"/> 問題なし		
	腐朽 <input type="radio"/> なし・ <input type="radio"/> 進行中・ <input checked="" type="radio"/> 古い・ <input type="radio"/> 被害材の転用・ <input type="radio"/> 不明 虫害 <input type="radio"/> なし・ <input type="radio"/> 進行中・ <input type="radio"/> 古い・ <input type="radio"/> 被害材の転用・ <input type="radio"/> 不明 カビ <input type="radio"/> なし・ <input type="radio"/> 進行中・ <input type="radio"/> 古い・ <input type="radio"/> 被害材の転用・ <input type="radio"/> 不明 その他・特記事項 ざしき

腐朽が散見されるが、いずれも古いものであり建物に影響を与えるほどのものではないと推察される。(写真No5. 6. 14. 15. 16. 21. 30. 33. 35. 36. 39. 45. 47. 48. 49)

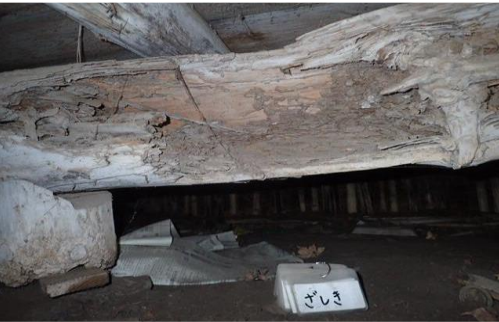
No6	<input type="checkbox"/> 床束 <input checked="" type="checkbox"/> 大引 <input type="checkbox"/> 根太 <input type="checkbox"/> 床板 <input type="checkbox"/> 土台 <input type="checkbox"/> その他

蟻害 <input type="radio"/> なし・ <input type="radio"/> 進行中・ <input type="radio"/> 古い・ <input type="radio"/> 被害材の転用・ <input type="radio"/> 不明			含水率 % <input type="checkbox"/> 蟻道 <input type="checkbox"/> 蟻土 <input checked="" type="checkbox"/> なし	<input type="checkbox"/> 要交換 <input type="checkbox"/> 要改善 <input type="checkbox"/> 要経過観察 <input checked="" type="checkbox"/> 問題なし
	腐朽 <input type="radio"/> なし・ <input type="radio"/> 進行中・ <input checked="" type="radio"/> 古い・ <input type="radio"/> 被害材の転用・ <input type="radio"/> 不明 虫害 <input type="radio"/> なし・ <input type="radio"/> 進行中・ <input type="radio"/> 古い・ <input type="radio"/> 被害材の転用・ <input type="radio"/> 不明 カビ <input type="radio"/> なし・ <input type="radio"/> 進行中・ <input type="radio"/> 古い・ <input type="radio"/> 被害材の転用・ <input type="radio"/> 不明 その他・特記事項 ざしき

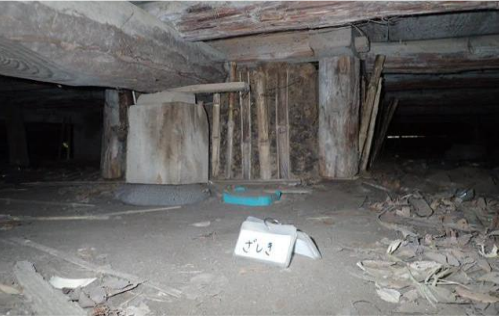
No7	<input type="checkbox"/> 床束 <input type="checkbox"/> 大引 <input type="checkbox"/> 根太 <input type="checkbox"/> 床板 <input type="checkbox"/> 土台 <input checked="" type="checkbox"/> その他

蟻害 <input type="radio"/> なし・ <input type="radio"/> 進行中・ <input type="radio"/> 古い・ <input type="radio"/> 被害材の転用・ <input type="radio"/> 不明	含水率 % <input type="checkbox"/> 蟻道 <input type="checkbox"/> 蟻土 <input checked="" type="checkbox"/> なし	<input type="checkbox"/> 要交換 <input type="checkbox"/> 要改善 <input type="checkbox"/> 要経過観察 <input checked="" type="checkbox"/> 問題なし		
	腐朽 <input type="radio"/> なし・ <input type="radio"/> 進行中・ <input type="radio"/> 古い・ <input type="radio"/> 被害材の転用・ <input type="radio"/> 不明 虫害 <input type="radio"/> なし・ <input type="radio"/> 進行中・ <input type="radio"/> 古い・ <input type="radio"/> 被害材の転用・ <input type="radio"/> 不明 カビ <input type="radio"/> なし・ <input type="radio"/> 進行中・ <input type="radio"/> 古い・ <input type="radio"/> 被害材の転用・ <input type="radio"/> 不明 その他・特記事項 ざしき 囲炉裏の後?

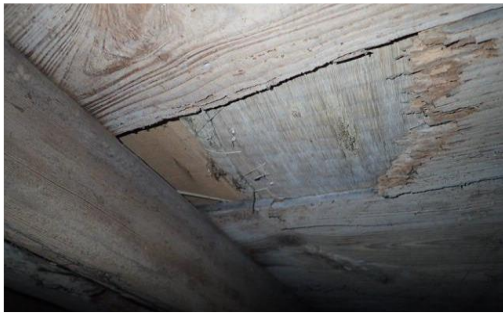
写真番号	部位の写真	劣化の種類と劣化程度		主要被害材に対する措置
No.13	<input type="checkbox"/> 床束 <input type="checkbox"/> 大引 <input type="checkbox"/> 根太 <input checked="" type="checkbox"/> 床板 <input type="checkbox"/> 土台 <input type="checkbox"/> その他

含水率 % <input type="checkbox"/> 蟻道 <input type="checkbox"/> 蟻土 <input checked="" type="checkbox"/> なし	蟻害 <input type="checkbox"/> なし・進行中 <input checked="" type="checkbox"/> 古い・被害材の転用・不明 腐朽 <input type="checkbox"/> なし・進行中 <input checked="" type="checkbox"/> 古い・被害材の転用・不明 虫害 <input type="checkbox"/> なし・進行中 <input checked="" type="checkbox"/> 古い・被害材の転用・不明 カビ <input type="checkbox"/> なし・進行中 <input checked="" type="checkbox"/> 古い・被害材の転用・不明	<input type="checkbox"/> 要交換 <input type="checkbox"/> 要改善 <input type="checkbox"/> 要経過観察 <input checked="" type="checkbox"/> 問題なし	
No.14	<input checked="" type="checkbox"/> 床束 <input type="checkbox"/> 大引 <input type="checkbox"/> 根太 <input type="checkbox"/> 床板 <input type="checkbox"/> 土台 <input type="checkbox"/> その他   含水率 % <input type="checkbox"/> 蟻道 <input type="checkbox"/> 蟻土 <input checked="" type="checkbox"/> なし	蟻害 <input type="checkbox"/> なし・進行中 <input checked="" type="checkbox"/> 古い・被害材の転用・不明 腐朽 <input type="checkbox"/> なし・進行中 <input checked="" type="checkbox"/> 古い・被害材の転用・不明 虫害 <input type="checkbox"/> なし・進行中 <input checked="" type="checkbox"/> 古い・被害材の転用・不明 カビ <input type="checkbox"/> なし・進行中 <input checked="" type="checkbox"/> 古い・被害材の転用・不明	<input type="checkbox"/> 要交換 <input type="checkbox"/> 要改善 <input type="checkbox"/> 要経過観察 <input checked="" type="checkbox"/> 問題なし

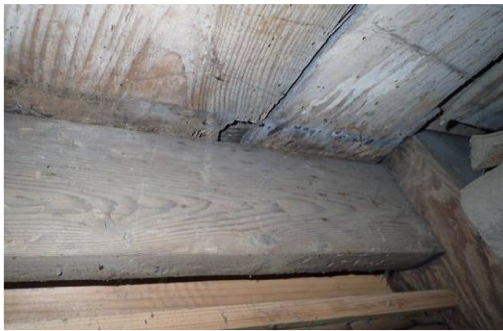
No.15	<input type="checkbox"/> 床束 <input type="checkbox"/> 大引 <input type="checkbox"/> 根太 <input checked="" type="checkbox"/> 床板 <input type="checkbox"/> 土台 <input type="checkbox"/> その他

含水率 % <input type="checkbox"/> 蟻道 <input type="checkbox"/> 蟻土 <input checked="" type="checkbox"/> なし	蟻害 <input type="checkbox"/> なし・進行中 <input checked="" type="checkbox"/> 古い・被害材の転用・不明 腐朽 <input type="checkbox"/> なし・進行中 <input checked="" type="checkbox"/> 古い・被害材の転用・不明 虫害 <input type="checkbox"/> なし・進行中 <input checked="" type="checkbox"/> 古い・被害材の転用・不明 カビ <input type="checkbox"/> なし・進行中 <input checked="" type="checkbox"/> 古い・被害材の転用・不明	<input type="checkbox"/> 要交換 <input type="checkbox"/> 要改善 <input type="checkbox"/> 要経過観察 <input checked="" type="checkbox"/> 問題なし	
No.16	<input checked="" type="checkbox"/> 床束 <input type="checkbox"/> 大引 <input type="checkbox"/> 根太 <input type="checkbox"/> 床板 <input type="checkbox"/> 土台 <input type="checkbox"/> その他   含水率 % <input type="checkbox"/> 蟻道 <input type="checkbox"/> 蟻土 <input checked="" type="checkbox"/> なし	蟻害 <input type="checkbox"/> なし・進行中 <input checked="" type="checkbox"/> 古い・被害材の転用・不明 腐朽 <input type="checkbox"/> なし・進行中 <input checked="" type="checkbox"/> 古い・被害材の転用・不明 虫害 <input type="checkbox"/> なし・進行中 <input checked="" type="checkbox"/> 古い・被害材の転用・不明 カビ <input type="checkbox"/> なし・進行中 <input checked="" type="checkbox"/> 古い・被害材の転用・不明	<input type="checkbox"/> 要交換 <input type="checkbox"/> 要改善 <input type="checkbox"/> 要経過観察 <input checked="" type="checkbox"/> 問題なし

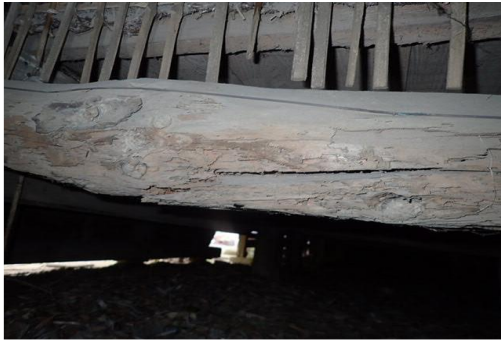
写真番号	部位の写真	劣化の種類と劣化程度		主要被害材に対する措置	
No21	<input type="checkbox"/> 床束 <input checked="" type="checkbox"/> 大引 <input type="checkbox"/> 根太 <input type="checkbox"/> 床板 <input type="checkbox"/> 土台 <input type="checkbox"/> その他

含水率 % <input type="checkbox"/> 蟻道 <input type="checkbox"/> 蟻土 <input checked="" type="checkbox"/> なし	蟻害 <input checked="" type="checkbox"/> なし・進行中・古い・被害材の転用・不明	<input type="checkbox"/> 要交換	<input type="checkbox"/> 要交換	
		腐朽 <input type="checkbox"/> なし・進行中・ <input checked="" type="checkbox"/> 古い・被害材の転用・不明	<input type="checkbox"/> 要改善	<input type="checkbox"/> 要改善	
		虫害 <input checked="" type="checkbox"/> なし・進行中・古い・被害材の転用・不明	<input type="checkbox"/> 要経過観察	<input type="checkbox"/> 要経過観察	
		カビ <input checked="" type="checkbox"/> なし・進行中・古い・被害材の転用・不明	<input checked="" type="checkbox"/> 問題なし	<input checked="" type="checkbox"/> 問題なし	
		その他・特記事項 おく			
No22	<input type="checkbox"/> 床束 <input checked="" type="checkbox"/> 大引 <input type="checkbox"/> 根太 <input type="checkbox"/> 床板 <input type="checkbox"/> 土台 <input type="checkbox"/> その他

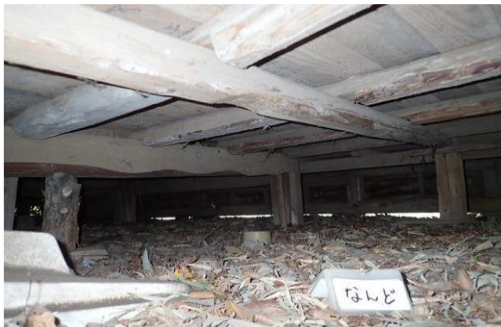
含水率 % <input type="checkbox"/> 蟻道 <input type="checkbox"/> 蟻土 <input checked="" type="checkbox"/> なし	蟻害 <input checked="" type="checkbox"/> なし・進行中・古い・被害材の転用・不明	<input type="checkbox"/> 要交換	<input type="checkbox"/> 要交換

腐朽 <input checked="" type="checkbox"/> なし・進行中・古い・被害材の転用・不明	<input type="checkbox"/> 要改善	<input type="checkbox"/> 要改善	
		虫害 <input checked="" type="checkbox"/> なし・進行中・古い・被害材の転用・不明	<input type="checkbox"/> 要経過観察	<input type="checkbox"/> 要経過観察	
		カビ <input checked="" type="checkbox"/> なし・進行中・古い・被害材の転用・不明	<input checked="" type="checkbox"/> 問題なし	<input checked="" type="checkbox"/> 問題なし	
		その他・特記事項 なんど			
No23	<input type="checkbox"/> 床束 <input checked="" type="checkbox"/> 大引 <input type="checkbox"/> 根太 <input type="checkbox"/> 床板 <input type="checkbox"/> 土台 <input type="checkbox"/> その他

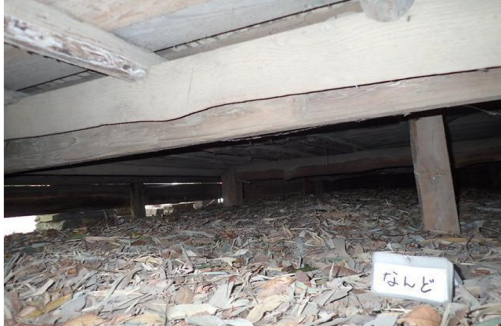
含水率 % <input type="checkbox"/> 蟻道 <input type="checkbox"/> 蟻土 <input checked="" type="checkbox"/> なし	蟻害 <input checked="" type="checkbox"/> なし・進行中・古い・被害材の転用・不明	<input type="checkbox"/> 要交換	<input type="checkbox"/> 要交換	
		腐朽 <input checked="" type="checkbox"/> なし・進行中・古い・被害材の転用・不明	<input type="checkbox"/> 要改善	<input type="checkbox"/> 要改善

虫害 <input checked="" type="checkbox"/> なし・進行中・古い・被害材の転用・不明	<input type="checkbox"/> 要経過観察	<input type="checkbox"/> 要経過観察	
		カビ <input checked="" type="checkbox"/> なし・進行中・古い・被害材の転用・不明	<input checked="" type="checkbox"/> 問題なし	<input checked="" type="checkbox"/> 問題なし	
		その他・特記事項 なんど			
No24	<input type="checkbox"/> 床束 <input checked="" type="checkbox"/> 大引 <input type="checkbox"/> 根太 <input type="checkbox"/> 床板 <input type="checkbox"/> 土台 <input type="checkbox"/> その他

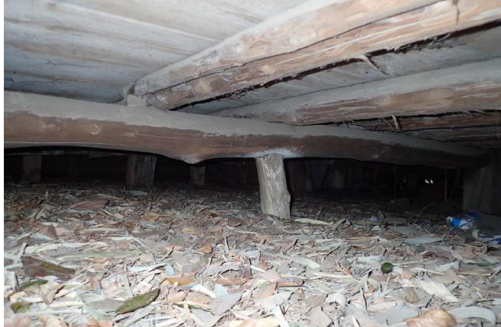
含水率 % <input type="checkbox"/> 蟻道 <input type="checkbox"/> 蟻土 <input checked="" type="checkbox"/> なし	蟻害 <input type="checkbox"/> なし・進行中・古い・被害材の転用・不明	<input type="checkbox"/> 要交換	<input type="checkbox"/> 要交換	
		腐朽 <input type="checkbox"/> なし・進行中・古い・被害材の転用・不明	<input type="checkbox"/> 要改善	<input type="checkbox"/> 要改善	
		虫害 <input type="checkbox"/> なし・進行中・古い・被害材の転用・不明	<input type="checkbox"/> 要経過観察	<input type="checkbox"/> 要経過観察	
		カビ <input type="checkbox"/> なし・進行中・古い・被害材の転用・不明	<input checked="" type="checkbox"/> 問題なし	<input checked="" type="checkbox"/> 問題なし

その他・特記事項 なんど

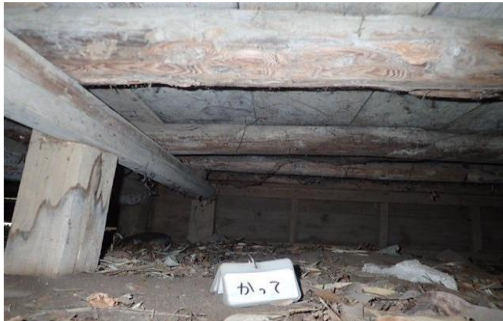
蟻害 <input type="radio"/> なし・進行中・古い・被害材の転用・不明 腐朽 <input type="radio"/> なし・進行中・古い・被害材の転用・不明 虫害 <input type="radio"/> なし・進行中・古い・被害材の転用・不明 カビ <input type="radio"/> なし・進行中・古い・被害材の転用・不明	<input type="checkbox"/> 要交換 <input type="checkbox"/> 要改善 <input type="checkbox"/> 要経過観察 <input checked="" type="checkbox"/> 問題なし	
	含水率 % <input type="checkbox"/> 蟻道 <input type="checkbox"/> 蟻土 <input checked="" type="checkbox"/> なし	その他・特記事項 かって		
No28	<input type="checkbox"/> 床束 <input checked="" type="checkbox"/> 大引 <input type="checkbox"/> 根太 <input type="checkbox"/> 床板 <input type="checkbox"/> 土台 <input type="checkbox"/> その他  	蟻害 <input type="radio"/> なし・進行中・古い・被害材の転用・不明 腐朽 <input type="radio"/> なし・進行中・古い・被害材の転用・不明 虫害 <input type="radio"/> なし・進行中・古い・被害材の転用・不明 カビ <input type="radio"/> なし・進行中・古い・被害材の転用・不明	<input type="checkbox"/> 要交換 <input type="checkbox"/> 要改善 <input type="checkbox"/> 要経過観察 <input checked="" type="checkbox"/> 問題なし

含水率 % <input type="checkbox"/> 蟻道 <input type="checkbox"/> 蟻土 <input checked="" type="checkbox"/> なし	その他・特記事項 かって

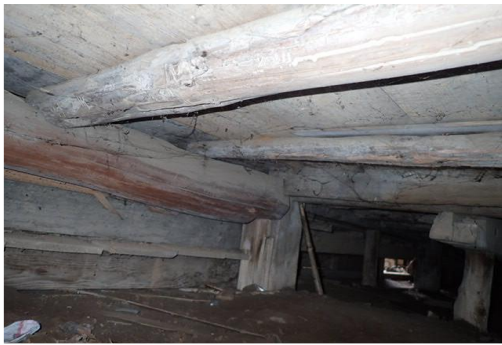
写真番号	部位の写真	劣化の種類と劣化程度		主要被害材に対する措置
No29	<input type="checkbox"/> 床束 <input checked="" type="checkbox"/> 大引 <input type="checkbox"/> 根太 <input type="checkbox"/> 床板 <input type="checkbox"/> 土台 <input type="checkbox"/> その他

含水率 % <input type="checkbox"/> 蟻道 <input type="checkbox"/> 蟻土 <input checked="" type="checkbox"/> なし	蟻害 <input checked="" type="checkbox"/> なし・進行中・古い・被害材の転用・不明		<input type="checkbox"/> 要交換
		腐朽 <input checked="" type="checkbox"/> なし・進行中・古い・被害材の転用・不明		<input type="checkbox"/> 要改善
		虫害 <input checked="" type="checkbox"/> なし・進行中・古い・被害材の転用・不明		<input type="checkbox"/> 要経過観察
		カビ <input checked="" type="checkbox"/> なし・進行中・古い・被害材の転用・不明		<input checked="" type="checkbox"/> 問題なし
		その他・特記事項 かって		
No.	<input type="checkbox"/> 床束 <input type="checkbox"/> 大引 <input type="checkbox"/> 根太 <input type="checkbox"/> 床板 <input type="checkbox"/> 土台 <input type="checkbox"/> その他 含水率 % <input type="checkbox"/> 蟻道 <input type="checkbox"/> 蟻土 <input type="checkbox"/> なし	蟻害 なし・進行中・古い・被害材の転用・不明		<input type="checkbox"/> 要交換

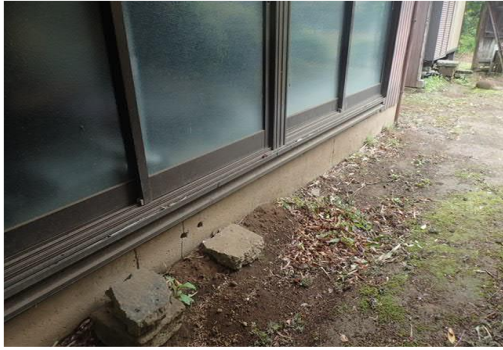
写真番号	部位の写真	劣化の種類と劣化程度		主要被害材に対する措置
No38	<input type="checkbox"/> 床束 <input type="checkbox"/> 大引 <input type="checkbox"/> 根太 <input type="checkbox"/> 床板 <input type="checkbox"/> 土台 <input checked="" type="checkbox"/> その他

蟻害 <input type="radio"/> なし・ <input type="radio"/> 進行中・ <input type="radio"/> 古い・ <input type="radio"/> 被害材の転用・ <input type="radio"/> 不明	<input type="checkbox"/> 要交換 <input type="checkbox"/> 要改善 <input type="checkbox"/> 要経過観察 <input checked="" type="checkbox"/> 問題なし	
	含水率 %	腐朽 <input type="radio"/> なし・ <input type="radio"/> 進行中・ <input type="radio"/> 古い・ <input type="radio"/> 被害材の転用・ <input type="radio"/> 不明 虫害 <input type="radio"/> なし・ <input type="radio"/> 進行中・ <input type="radio"/> 古い・ <input type="radio"/> 被害材の転用・ <input type="radio"/> 不明 カビ <input type="radio"/> なし・ <input type="radio"/> 進行中・ <input type="radio"/> 古い・ <input type="radio"/> 被害材の転用・ <input type="radio"/> 不明 その他・特記事項 おく

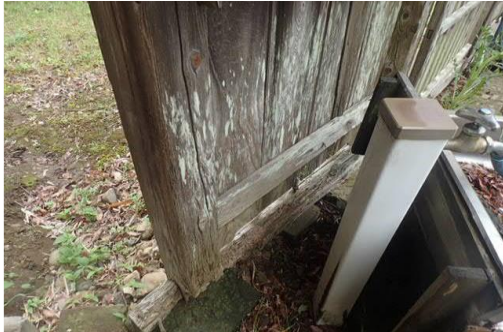
<input type="checkbox"/> 蟻道 <input type="checkbox"/> 蟻土 <input type="checkbox"/> なし			
No39	<input type="checkbox"/> 床束 <input type="checkbox"/> 大引 <input type="checkbox"/> 根太 <input type="checkbox"/> 床板 <input type="checkbox"/> 土台 <input checked="" type="checkbox"/> その他

蟻害 <input type="radio"/> なし・ <input type="radio"/> 進行中・ <input type="radio"/> 古い・ <input type="radio"/> 被害材の転用・ <input type="radio"/> 不明	<input type="checkbox"/> 要交換 <input type="checkbox"/> 要改善 <input type="checkbox"/> 要経過観察 <input checked="" type="checkbox"/> 問題なし	
	含水率 %	腐朽 なし・ <input type="radio"/> 進行中・ <input type="radio"/> 古い・ <input type="radio"/> 被害材の転用・ <input type="radio"/> 不明 虫害 <input type="radio"/> なし・ <input type="radio"/> 進行中・ <input type="radio"/> 古い・ <input type="radio"/> 被害材の転用・ <input type="radio"/> 不明 カビ <input type="radio"/> なし・ <input type="radio"/> 進行中・ <input type="radio"/> 古い・ <input type="radio"/> 被害材の転用・ <input type="radio"/> 不明 その他・特記事項 板塀

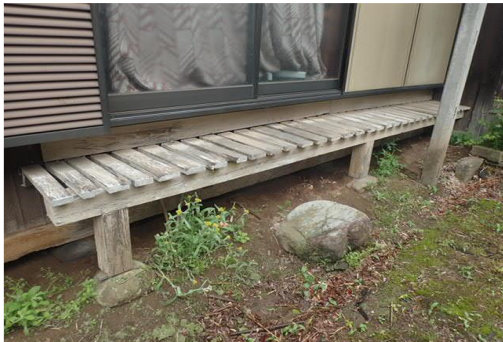
<input type="checkbox"/> 蟻道 <input type="checkbox"/> 蟻土 <input type="checkbox"/> なし			
No40	<input type="checkbox"/> 床束 <input type="checkbox"/> 大引 <input type="checkbox"/> 根太 <input type="checkbox"/> 床板 <input type="checkbox"/> 土台 <input checked="" type="checkbox"/> その他

蟻害 <input type="radio"/> なし・ <input type="radio"/> 進行中・ <input type="radio"/> 古い・ <input type="radio"/> 被害材の転用・ <input type="radio"/> 不明	<input type="checkbox"/> 要交換 <input type="checkbox"/> 要改善 <input type="checkbox"/> 要経過観察 <input checked="" type="checkbox"/> 問題なし	
	含水率 %	腐朽 <input type="radio"/> なし・ <input type="radio"/> 進行中・ <input type="radio"/> 古い・ <input type="radio"/> 被害材の転用・ <input type="radio"/> 不明 虫害 <input type="radio"/> なし・ <input type="radio"/> 進行中・ <input type="radio"/> 古い・ <input type="radio"/> 被害材の転用・ <input type="radio"/> 不明 カビ <input type="radio"/> なし・ <input type="radio"/> 進行中・ <input type="radio"/> 古い・ <input type="radio"/> 被害材の転用・ <input type="radio"/> 不明 その他・特記事項 ヌレエン (なかのま付近)

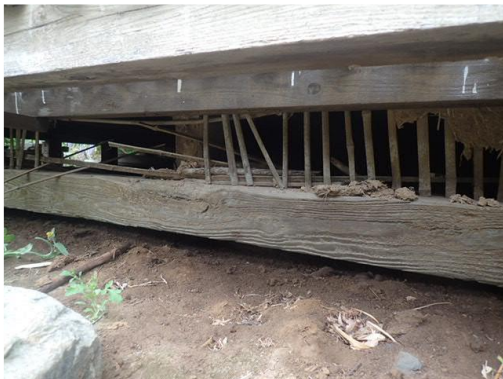
<input type="checkbox"/> 蟻道 <input type="checkbox"/> 蟻土 <input type="checkbox"/> なし			
No41	<input type="checkbox"/> 床束 <input type="checkbox"/> 大引 <input type="checkbox"/> 根太 <input type="checkbox"/> 床板 <input checked="" type="checkbox"/> 土台 <input type="checkbox"/> その他

蟻害 <input type="radio"/> なし・ <input type="radio"/> 進行中・ <input type="radio"/> 古い・ <input type="radio"/> 被害材の転用・ <input type="radio"/> 不明	<input type="checkbox"/> 要交換 <input type="checkbox"/> 要改善 <input type="checkbox"/> 要経過観察 <input checked="" type="checkbox"/> 問題なし	
	含水率 %	腐朽 なし・ <input type="radio"/> 進行中・ <input type="radio"/> 古い・ <input type="radio"/> 被害材の転用・ <input type="radio"/> 不明 虫害 <input type="radio"/> なし・ <input type="radio"/> 進行中・ <input type="radio"/> 古い・ <input type="radio"/> 被害材の転用・ <input type="radio"/> 不明 カビ <input type="radio"/> なし・ <input type="radio"/> 進行中・ <input type="radio"/> 古い・ <input type="radio"/> 被害材の転用・ <input type="radio"/> 不明 その他・特記事項 げんかん横の下側 西側より

<input type="checkbox"/> 蟻道 <input type="checkbox"/> 蟻土 <input checked="" type="checkbox"/> なし

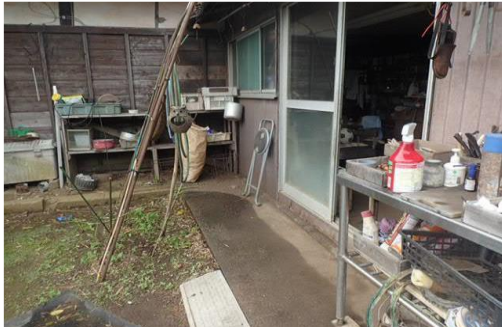
写真番号	部位の写真	劣化の種類と劣化程度		主要被害材に対する措置
No46	<input type="checkbox"/> 床束 <input type="checkbox"/> 大引 <input type="checkbox"/> 根太 <input type="checkbox"/> 床板 <input type="checkbox"/> 土台 <input checked="" type="checkbox"/> その他

蟻害 <input type="checkbox"/> なし <input checked="" type="checkbox"/> 進行中 <input type="checkbox"/> 古い <input type="checkbox"/> 被害材の転用・不明 腐朽 <input type="checkbox"/> なし <input checked="" type="checkbox"/> 進行中 <input type="checkbox"/> 古い <input type="checkbox"/> 被害材の転用・不明 虫害 <input type="checkbox"/> なし <input checked="" type="checkbox"/> 進行中 <input type="checkbox"/> 古い <input type="checkbox"/> 被害材の転用・不明 カビ <input type="checkbox"/> なし <input checked="" type="checkbox"/> 進行中 <input type="checkbox"/> 古い <input type="checkbox"/> 被害材の転用・不明	<input type="checkbox"/> 要交換 <input type="checkbox"/> 要改善 <input type="checkbox"/> 要経過観察 <input checked="" type="checkbox"/> 問題なし	
含水率 %	<input type="checkbox"/> 蟻道 <input type="checkbox"/> 蟻土 <input checked="" type="checkbox"/> なし	その他・特記事項 どま

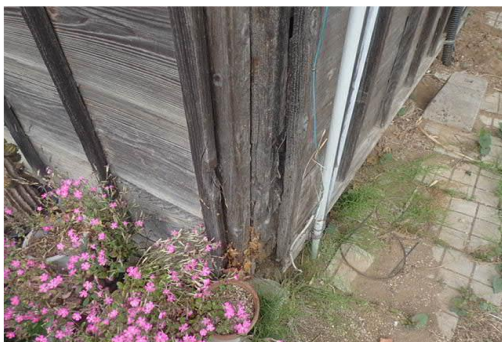
No47	<input type="checkbox"/> 床束 <input type="checkbox"/> 大引 <input type="checkbox"/> 根太 <input type="checkbox"/> 床板 <input type="checkbox"/> 土台 <input checked="" type="checkbox"/> その他

蟻害 <input type="checkbox"/> なし <input checked="" type="checkbox"/> 進行中 <input type="checkbox"/> 古い <input type="checkbox"/> 被害材の転用・不明 腐朽 <input type="checkbox"/> なし <input checked="" type="checkbox"/> 進行中 <input type="checkbox"/> 古い <input type="checkbox"/> 被害材の転用・不明 虫害 <input type="checkbox"/> なし <input checked="" type="checkbox"/> 進行中 <input type="checkbox"/> 古い <input type="checkbox"/> 被害材の転用・不明 カビ <input type="checkbox"/> なし <input checked="" type="checkbox"/> 進行中 <input type="checkbox"/> 古い <input type="checkbox"/> 被害材の転用・不明	<input type="checkbox"/> 要交換 <input type="checkbox"/> 要改善 <input type="checkbox"/> 要経過観察 <input checked="" type="checkbox"/> 問題なし	
含水率 %	<input type="checkbox"/> 蟻道 <input type="checkbox"/> 蟻土 <input checked="" type="checkbox"/> なし	その他・特記事項 どま (南の角)

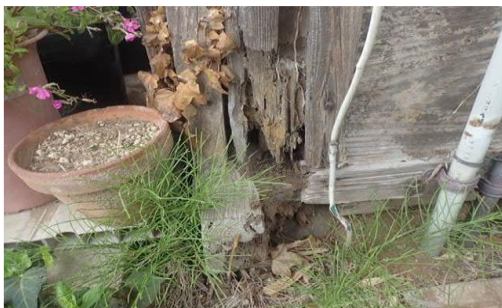
No48	<input type="checkbox"/> 床束 <input type="checkbox"/> 大引 <input type="checkbox"/> 根太 <input type="checkbox"/> 床板 <input type="checkbox"/> 土台 <input checked="" type="checkbox"/> その他

蟻害 <input type="checkbox"/> なし <input checked="" type="checkbox"/> 進行中 <input type="checkbox"/> 古い <input type="checkbox"/> 被害材の転用・不明 腐朽 <input type="checkbox"/> なし <input checked="" type="checkbox"/> 進行中 <input type="checkbox"/> 古い <input type="checkbox"/> 被害材の転用・不明 虫害 <input type="checkbox"/> なし <input checked="" type="checkbox"/> 進行中 <input type="checkbox"/> 古い <input type="checkbox"/> 被害材の転用・不明 カビ <input type="checkbox"/> なし <input checked="" type="checkbox"/> 進行中 <input type="checkbox"/> 古い <input type="checkbox"/> 被害材の転用・不明	<input type="checkbox"/> 要交換 <input type="checkbox"/> 要改善 <input type="checkbox"/> 要経過観察 <input checked="" type="checkbox"/> 問題なし	
含水率 %	<input type="checkbox"/> 蟻道 <input type="checkbox"/> 蟻土 <input checked="" type="checkbox"/> なし	その他・特記事項 どま (南の角)
