文化財建造物等 蟻害・腐朽検査報告書

文化財名 **前橋市蚕糸記念館**
(群馬県指定重要文化財 県重144号)

場 所 **群馬県前橋市敷島町262番地**

蟻害・腐朽検査診断報告書

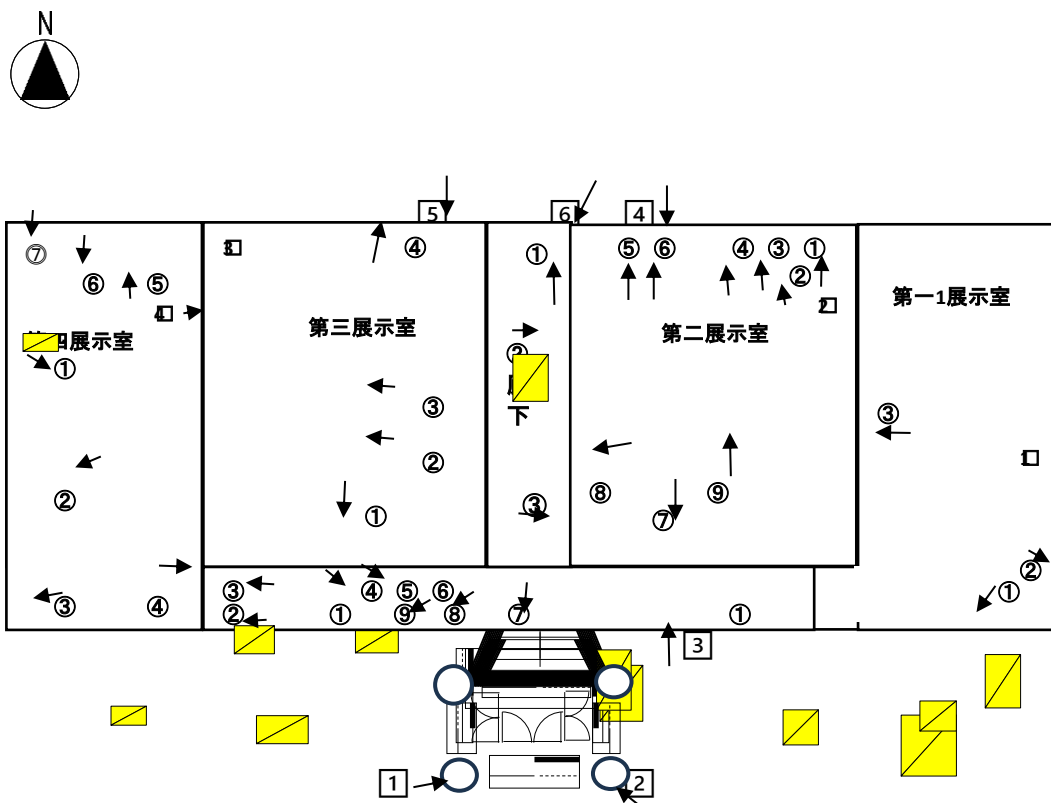
図面

(注) 図中の番号と矢印は、写真の撮影場所と撮影方向を示す。

※□の数字は床下写真の番号を示す。

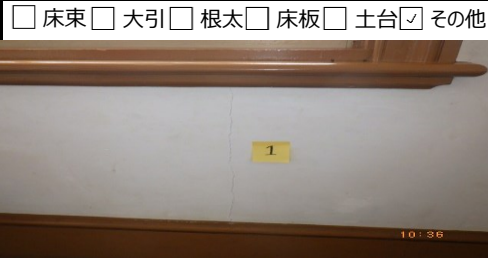
写真番号	部位の写真	劣化の種類と劣化程度		主要被害材に対する措置
No.1 第一展示室

<input type="checkbox"/> 床束 <input type="checkbox"/> 大引 <input type="checkbox"/> 根太 <input type="checkbox"/> 床板 <input type="checkbox"/> 土台 <input checked="" type="checkbox"/> その他	蟻害 <input checked="" type="checkbox"/> なし <input type="checkbox"/> 進行中 <input type="checkbox"/> 古い被害材の転用 不明	<input type="checkbox"/> 要交換
		腐朽 <input checked="" type="checkbox"/> なし <input type="checkbox"/> 進行中 <input type="checkbox"/> 古い被害材の転用 不明	<input type="checkbox"/> 要改善	
		虫害 <input checked="" type="checkbox"/> なし <input type="checkbox"/> 進行中 <input type="checkbox"/> 古い被害材の転用 不明	<input type="checkbox"/> 要経過観察	
		カビ <input checked="" type="checkbox"/> なし <input type="checkbox"/> 進行中 <input type="checkbox"/> 古い被害材の転用 不明	<input checked="" type="checkbox"/> 問題なし	
		その他・特記事項		
含水率 %	<input type="checkbox"/> 蟻道 <input type="checkbox"/> 蟻土 <input checked="" type="checkbox"/> なし	壁 クラック

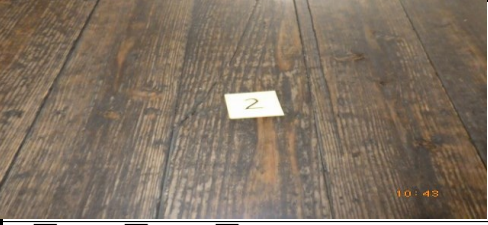
No.2 第二展示室

<input type="checkbox"/> 床束 <input type="checkbox"/> 大引 <input type="checkbox"/> 根太 <input type="checkbox"/> 床板 <input type="checkbox"/> 土台 <input checked="" type="checkbox"/> その他	蟻害 <input checked="" type="checkbox"/> なし <input type="checkbox"/> 進行中 <input type="checkbox"/> 古い被害材の転用 不明	<input type="checkbox"/> 要交換
		腐朽 <input checked="" type="checkbox"/> なし <input type="checkbox"/> 進行中 <input type="checkbox"/> 古い被害材の転用 不明	<input type="checkbox"/> 要改善	
		虫害 <input checked="" type="checkbox"/> なし <input type="checkbox"/> 進行中 <input type="checkbox"/> 古い被害材の転用 不明	<input type="checkbox"/> 要経過観察	
		カビ <input checked="" type="checkbox"/> なし <input type="checkbox"/> 進行中 <input type="checkbox"/> 古い被害材の転用 不明	<input checked="" type="checkbox"/> 問題なし	
		その他・特記事項		
含水率 %	<input type="checkbox"/> 蟻道 <input type="checkbox"/> 蟻土 <input checked="" type="checkbox"/> なし	床板 破損 (経年劣化)		
No.3 第三展示室

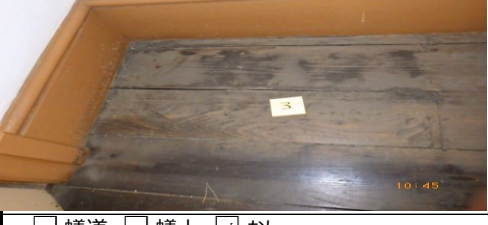
腐朽 <input checked="" type="checkbox"/> なし <input type="checkbox"/> 進行中 <input type="checkbox"/> 古い被害材の転用 不明	<input type="checkbox"/> 要改善	
		虫害 <input checked="" type="checkbox"/> なし <input type="checkbox"/> 進行中 <input type="checkbox"/> 古い被害材の転用 不明	<input type="checkbox"/> 要経過観察	
		カビ <input checked="" type="checkbox"/> なし <input type="checkbox"/> 進行中 <input type="checkbox"/> 古い被害材の転用 不明	<input checked="" type="checkbox"/> 問題なし	
		その他・特記事項		
含水率 %	<input type="checkbox"/> 蟻道 <input type="checkbox"/> 蟻土 <input checked="" type="checkbox"/> なし	床板 水染み込み跡		
No.4 第四展示室

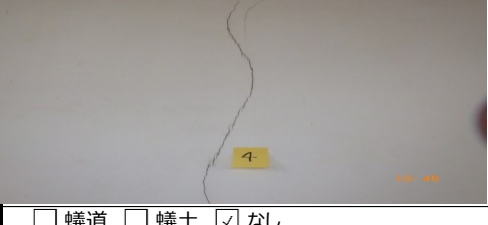
虫害 <input checked="" type="checkbox"/> なし <input type="checkbox"/> 進行中 <input type="checkbox"/> 古い被害材の転用 不明	<input checked="" type="checkbox"/> 要経過観察	
		カビ <input checked="" type="checkbox"/> なし <input type="checkbox"/> 進行中 <input type="checkbox"/> 古い被害材の転用 不明	<input type="checkbox"/> 問題なし	
		その他・特記事項		
含水率 %	<input type="checkbox"/> 蟻道 <input type="checkbox"/> 蟻土 <input checked="" type="checkbox"/> なし	壁 クラック (大)

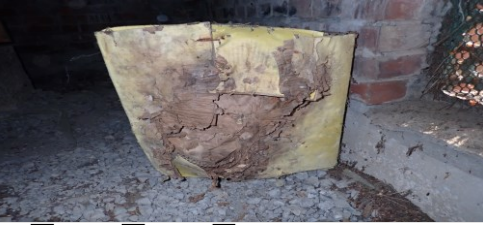
第一展示場の段ボール（廃材）・土台にシロアリによる被害箇所がある。

過去に受けた被害かと思われる。

カビ	なし 進行中 古い 被害材の転用 不明	<input checked="" type="checkbox"/> 問題なし	
		その他・特記事項			
含水率 %	<input type="checkbox"/> 蟻道 <input type="checkbox"/> 蟻土 <input checked="" type="checkbox"/> なし	段ボール (廃材) 蟻害有			
No.2 第一展示室	 	<input type="checkbox"/> 床束 <input type="checkbox"/> 大引 <input type="checkbox"/> 根太 <input type="checkbox"/> 床板 <input checked="" type="checkbox"/> 土台 <input type="checkbox"/> その他	蟻害	なし 進行中 (古い) 被害材の転用 不明	<input type="checkbox"/> 要交換
		腐朽	なし 進行中 古い 被害材の転用 不明	<input type="checkbox"/> 要改善	
		虫害	なし 進行中 古い 被害材の転用 不明	<input type="checkbox"/> 要経過観察	
		カビ	なし 進行中 古い 被害材の転用 不明	<input checked="" type="checkbox"/> 問題なし	
		その他・特記事項			
含水率 %	<input checked="" type="checkbox"/> 蟻道 <input type="checkbox"/> 蟻土 <input type="checkbox"/> なし	床下土台 ; 蟻害有			
No.3 第一展示室	 	<input checked="" type="checkbox"/> 床束 <input type="checkbox"/> 大引 <input type="checkbox"/> 根太 <input type="checkbox"/> 床板 <input type="checkbox"/> 土台 <input checked="" type="checkbox"/> その他	蟻害	なし 進行中 古い 被害材の転用 不明	<input type="checkbox"/> 要交換

防蟻工事の痕跡が確認できないことから、防蟻工事を勧める。

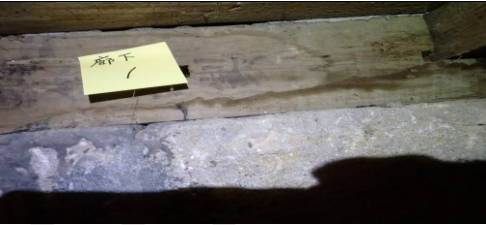
写真番号	部位の写真	劣化の種類と劣化程度		主要被害材に対する措置
No.1	<input type="checkbox"/> 床束 <input type="checkbox"/> 大引 <input type="checkbox"/> 根太 <input type="checkbox"/> 床板 <input checked="" type="checkbox"/> 土台 <input type="checkbox"/> その他

蟻害	なし 進行中 古い 被害材の転用 不明	<input type="checkbox"/> 要交換
		腐朽	なし 進行中 古い 被害材の転用 不明	<input type="checkbox"/> 要改善
		虫害	なし 進行中 古い 被害材の転用 不明	<input type="checkbox"/> 要経過観察
		カビ	なし 進行中 古い 被害材の転用 不明	<input checked="" type="checkbox"/> 問題なし
		その他・特記事項		
含水率 %	<input type="checkbox"/> 蟻道 <input type="checkbox"/> 蟻土 <input checked="" type="checkbox"/> なし 南東廊下	床下土台；腐朽（水しみ込み跡）		
No.	<input type="checkbox"/> 床束 <input type="checkbox"/> 大引 <input type="checkbox"/> 根太 <input type="checkbox"/> 床板 <input checked="" type="checkbox"/> 土台 <input type="checkbox"/> その他

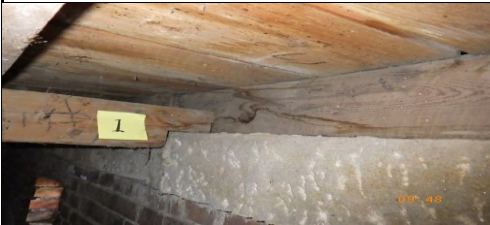
カビ	なし 進行中 古い 被害材の転用 不明	<input checked="" type="checkbox"/> 問題なし
		その他・特記事項		
含水率 %	<input type="checkbox"/> 蟻道 <input type="checkbox"/> 蟻土 <input checked="" type="checkbox"/> なし 第二展示場	床下土台;腐朽(水しみ込み跡)		
No.2	<input type="checkbox"/> 床束 <input type="checkbox"/> 大引 <input checked="" type="checkbox"/> 根太 <input checked="" type="checkbox"/> 床板 <input type="checkbox"/> 土台 <input type="checkbox"/> その他

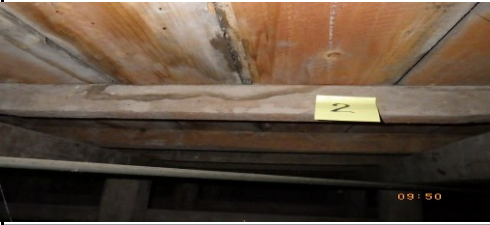
虫害	なし 進行中 古い 被害材の転用 不明	<input type="checkbox"/> 要交換
		腐朽	なし 進行中 古い 被害材の転用 不明	<input type="checkbox"/> 要改善
		虫害	なし 進行中 古い 被害材の転用 不明	<input type="checkbox"/> 要経過観察
		カビ	なし 進行中 古い 被害材の転用 不明	<input checked="" type="checkbox"/> 問題なし
		その他・特記事項		
含水率 %	<input type="checkbox"/> 蟻道 <input type="checkbox"/> 蟻土 <input checked="" type="checkbox"/> なし 第二展示場	床下根太・床板;腐朽(水しみ込み跡)		
No.3	<input type="checkbox"/> 床束 <input type="checkbox"/> 大引 <input type="checkbox"/> 根太 <input type="checkbox"/> 床板 <input type="checkbox"/> 土台 <input checked="" type="checkbox"/> その他

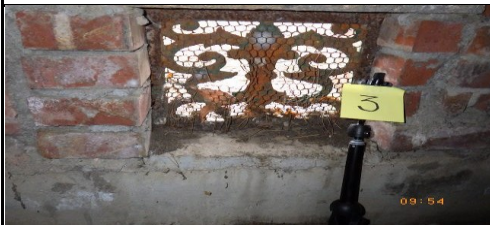
腐朽	なし 進行中 古い 被害材の転用 不明	<input type="checkbox"/> 要改善
		虫害	なし 進行中 古い 被害材の転用 不明	<input type="checkbox"/> 要経過観察
		カビ	なし 進行中 古い 被害材の転用 不明	<input checked="" type="checkbox"/> 問題なし
		その他・特記事項		
含水率 %	<input type="checkbox"/> 蟻道 <input type="checkbox"/> 蟻土 <input checked="" type="checkbox"/> なし 第二展示場	風窓メッシュ網破損(北側右側)

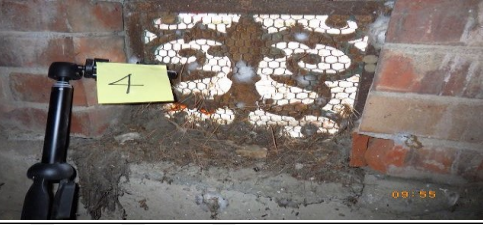
写真番号	部位の写真	劣化の種類と劣化程度	主要被害材に対する措置
No.4	<input type="checkbox"/> 床束 <input type="checkbox"/> 大引 <input type="checkbox"/> 根太 <input type="checkbox"/> 床板 <input type="checkbox"/> 土台 <input checked="" type="checkbox"/> その他

蟻害 <input checked="" type="checkbox"/> なし <input type="checkbox"/> 進行中 <input type="checkbox"/> 古い被害材の転用 <input type="checkbox"/> 不明	<input type="checkbox"/> 要交換
		腐朽 <input checked="" type="checkbox"/> なし <input type="checkbox"/> 進行中 <input type="checkbox"/> 古い被害材の転用 <input type="checkbox"/> 不明	<input type="checkbox"/> 要改善
		虫害 <input checked="" type="checkbox"/> なし <input type="checkbox"/> 進行中 <input type="checkbox"/> 古い被害材の転用 <input type="checkbox"/> 不明	<input type="checkbox"/> 要経過観察
		カビ <input checked="" type="checkbox"/> なし <input type="checkbox"/> 進行中 <input type="checkbox"/> 古い被害材の転用 <input type="checkbox"/> 不明	<input checked="" type="checkbox"/> 問題なし
		その他・特記事項 風窓メッシュ網破損（北側中央）

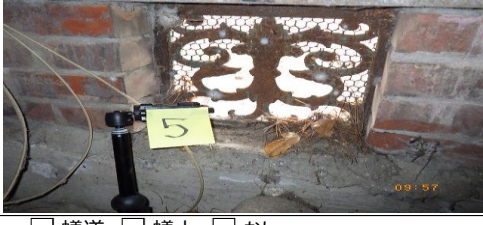
その他・特記事項 風窓メッシュ網破損（北側左側）	
含水率 % <input type="checkbox"/> 蟻道 <input type="checkbox"/> 蟻土 <input checked="" type="checkbox"/> なし 第二展示場			
No.6	<input type="checkbox"/> 床束 <input type="checkbox"/> 大引 <input type="checkbox"/> 根太 <input type="checkbox"/> 床板 <input checked="" type="checkbox"/> 土台 <input type="checkbox"/> その他

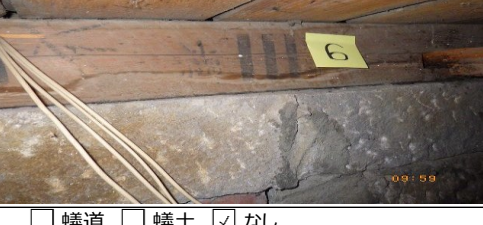
その他・特記事項 床下土台；腐朽（水しみ込み跡）	
含水率 % <input type="checkbox"/> 蟻道 <input type="checkbox"/> 蟻土 <input checked="" type="checkbox"/> なし 第二展示場			
No.7	<input type="checkbox"/> 床束 <input type="checkbox"/> 大引 <input type="checkbox"/> 根太 <input type="checkbox"/> 床板 <input type="checkbox"/> 土台 <input checked="" type="checkbox"/> その他

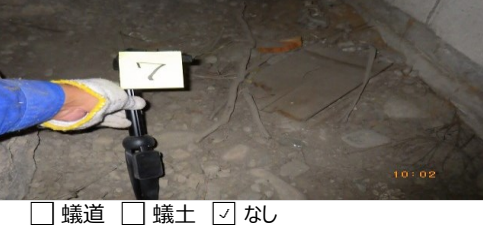
その他・特記事項 廃材	
含水率 % <input type="checkbox"/> 蟻道 <input type="checkbox"/> 蟻土 <input checked="" type="checkbox"/> なし 第二展示場

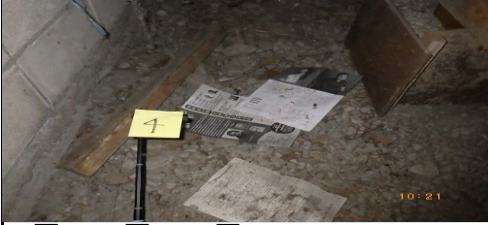
腐朽	なし 進行中 古い 被害材の転用 不明	<input type="checkbox"/> 要改善
		虫害	なし 進行中 古い 被害材の転用 不明	<input type="checkbox"/> 要経過観察
		カビ	なし 進行中 古い 被害材の転用 不明	<input checked="" type="checkbox"/> 問題なし
		その他・特記事項		
含水率 %	<input type="checkbox"/> 蟻道 <input type="checkbox"/> 蟻土 <input checked="" type="checkbox"/> なし 廊下中央	廃材

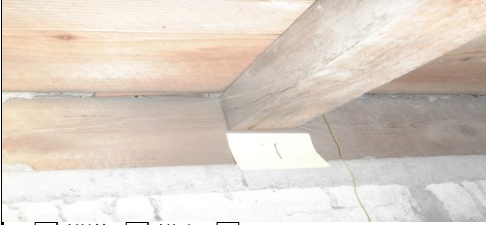
腐朽 <input checked="" type="checkbox"/> なし	進行中 古い 被害材の転用 不明	<input type="checkbox"/> 要改善	
		虫害 <input checked="" type="checkbox"/> なし	進行中 古い 被害材の転用 不明	<input type="checkbox"/> 要経過観察	
		カビ <input checked="" type="checkbox"/> なし	進行中 古い 被害材の転用 不明	<input checked="" type="checkbox"/> 問題なし	
		その他・特記事項			
含水率 %	<input type="checkbox"/> 蟻道 <input type="checkbox"/> 蟻土 <input checked="" type="checkbox"/> なし 第三展示場	床下土台；経年劣化(割れ・小)			
No.2

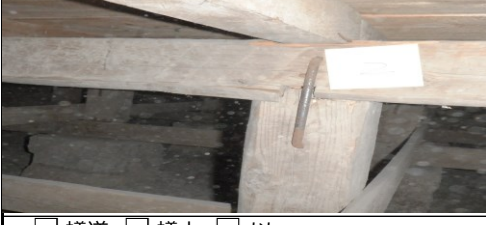
その他・特記事項			
含水率 %	<input type="checkbox"/> 蟻道 <input type="checkbox"/> 蟻土 <input checked="" type="checkbox"/> なし 第三展示場	床下床束・大引；経年劣化			
No.3

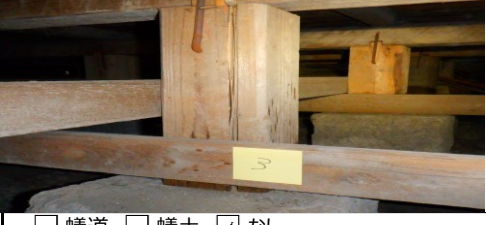
<input checked="" type="checkbox"/> 床束 <input type="checkbox"/> 大引 <input type="checkbox"/> 根太 <input type="checkbox"/> 床板 <input type="checkbox"/> 土台 <input type="checkbox"/> その他	蟻害 <input checked="" type="checkbox"/> なし	進行中 古い 被害材の転用 不明	<input type="checkbox"/> 要交換
		腐朽 <input checked="" type="checkbox"/> なし	進行中 古い 被害材の転用 不明	<input type="checkbox"/> 要改善	
		虫害 <input checked="" type="checkbox"/> なし	進行中 古い 被害材の転用 不明	<input type="checkbox"/> 要経過観察	
		カビ <input checked="" type="checkbox"/> なし	進行中 古い 被害材の転用 不明	<input checked="" type="checkbox"/> 問題なし	
		その他・特記事項			
含水率 %	<input type="checkbox"/> 蟻道 <input type="checkbox"/> 蟻土 <input checked="" type="checkbox"/> なし 第三展示場	床下床束；割れ（経年劣化）

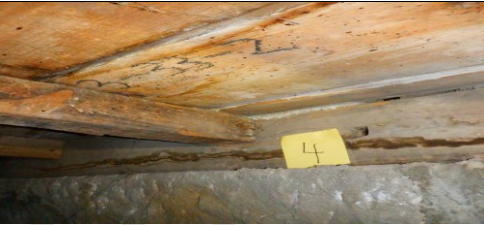
写真番号	部位の写真	劣化の種類と劣化程度		主要被害材に対する措置
No.4	<input type="checkbox"/> 床束 <input type="checkbox"/> 大引 <input checked="" type="checkbox"/> 根太 <input checked="" type="checkbox"/> 床板 <input type="checkbox"/> 土台 <input type="checkbox"/> その他

蟻害	なし 進行中 古い 被害材の転用 不明	<input type="checkbox"/> 要交換
		腐朽	なし 進行中 古い 被害材の転用 不明	<input type="checkbox"/> 要改善
		虫害	なし 進行中 古い 被害材の転用 不明	<input type="checkbox"/> 要経過観察
		カビ	なし 進行中 古い 被害材の転用 不明	<input checked="" type="checkbox"/> 問題なし
		その他・特記事項		
含水率 %	<input type="checkbox"/> 蟻道 <input type="checkbox"/> 蟻土 <input checked="" type="checkbox"/> なし 第三展示場	床下根太・床板；腐朽（水しみ込み跡）		
No.	<input type="checkbox"/> 床束 <input type="checkbox"/> 大引 <input type="checkbox"/> 根太 <input type="checkbox"/> 床板 <input type="checkbox"/> 土台 <input type="checkbox"/> その他  	蟻害	なし 進行中 古い 被害材の転用 不明	<input type="checkbox"/> 要交換
		腐朽	なし 進行中 古い 被害材の転用 不明	<input type="checkbox"/> 要改善
		虫害	なし 進行中 古い 被害材の転用 不明	<input type="checkbox"/> 要経過観察

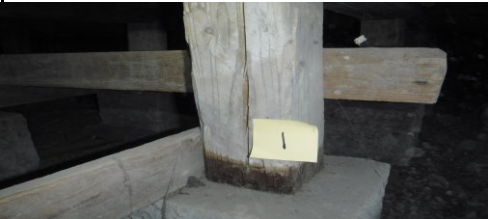
カビ	なし 進行中 古い 被害材の転用 不明	<input checked="" type="checkbox"/> 問題なし	
		その他・特記事項			
含水率 %	<input type="checkbox"/> 蟻道 <input type="checkbox"/> 蟻土 <input checked="" type="checkbox"/> なし 第四展示場	床下床束;腐朽			
No.2

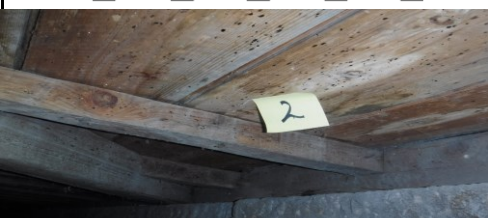
<input type="checkbox"/> 床束 <input type="checkbox"/> 大引 <input type="checkbox"/> 根太 <input checked="" type="checkbox"/> 床板 <input type="checkbox"/> 土台 <input type="checkbox"/> その他	蟻害	なし 進行中 古い 被害材の転用 不明	<input type="checkbox"/> 要交換
		腐朽	なし 進行中 古い 被害材の転用 不明	<input type="checkbox"/> 要改善	
		虫害	なし 進行中 古い 被害材の転用 不明	<input type="checkbox"/> 要経過観察	
		カビ	なし 進行中 古い 被害材の転用 不明	<input checked="" type="checkbox"/> 問題なし	
		その他・特記事項			
含水率 %	<input type="checkbox"/> 蟻道 <input type="checkbox"/> 蟻土 <input checked="" type="checkbox"/> なし 第四展示場	床下床板;腐朽			
No.3

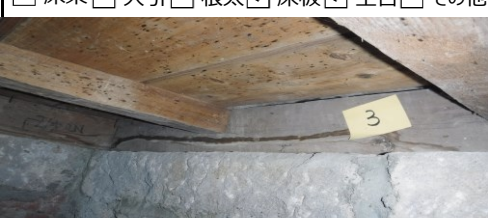
腐朽	なし 進行中 古い 被害材の転用 不明	<input type="checkbox"/> 要改善	
		虫害	なし 進行中 古い 被害材の転用 不明	<input type="checkbox"/> 要経過観察	
		カビ	なし 進行中 古い 被害材の転用 不明	<input checked="" type="checkbox"/> 問題なし	
		その他・特記事項			
含水率 %	<input type="checkbox"/> 蟻道 <input type="checkbox"/> 蟻土 <input checked="" type="checkbox"/> なし 第四展示場	床下土台;腐朽

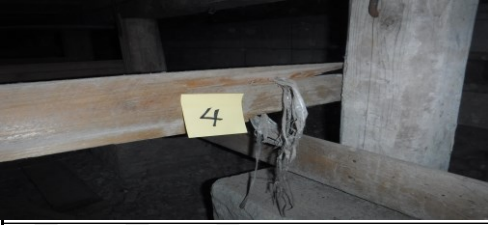
写真番号	部位の写真	劣化の種類と劣化程度		主要被害材に対する措置
No.4

<input type="checkbox"/> 床束 <input type="checkbox"/> 大引 <input type="checkbox"/> 根太 <input type="checkbox"/> 床板 <input type="checkbox"/> 土台 <input checked="" type="checkbox"/> その他	蟻害 <input checked="" type="checkbox"/> なし <input type="checkbox"/> 進行中 <input type="checkbox"/> 古い被害材の転用 不明	<input type="checkbox"/> 要交換
		腐朽 <input checked="" type="checkbox"/> なし <input type="checkbox"/> 進行中 <input type="checkbox"/> 古い被害材の転用 不明	<input type="checkbox"/> 要改善	
		虫害 <input checked="" type="checkbox"/> なし <input type="checkbox"/> 進行中 <input type="checkbox"/> 古い被害材の転用 不明	<input type="checkbox"/> 要経過観察	
		カビ <input checked="" type="checkbox"/> なし <input type="checkbox"/> 進行中 <input type="checkbox"/> 古い被害材の転用 不明	<input checked="" type="checkbox"/> 問題なし	
		その他・特記事項		
含水率 %	<input type="checkbox"/> 蟻道 <input type="checkbox"/> 蟻土 <input checked="" type="checkbox"/> なし 第四展示場	床下根がらみ；経年劣化

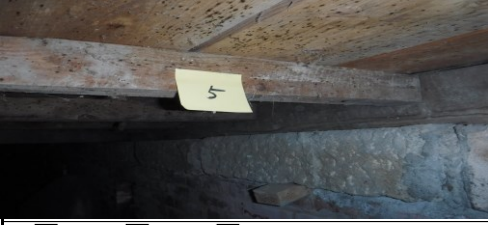
No.5

<input type="checkbox"/> 床束 <input type="checkbox"/> 大引 <input checked="" type="checkbox"/> 根太 <input type="checkbox"/> 床板 <input type="checkbox"/> 土台 <input type="checkbox"/> その他	蟻害 <input checked="" type="checkbox"/> なし <input type="checkbox"/> 進行中 <input type="checkbox"/> 古い被害材の転用 不明	<input type="checkbox"/> 要交換
		腐朽 <input checked="" type="checkbox"/> なし <input type="checkbox"/> 進行中 <input checked="" type="checkbox"/> 古い被害材の転用 不明	<input type="checkbox"/> 要改善	
		虫害 <input checked="" type="checkbox"/> なし <input type="checkbox"/> 進行中 <input type="checkbox"/> 古い被害材の転用 不明	<input type="checkbox"/> 要経過観察	
		カビ <input checked="" type="checkbox"/> なし <input type="checkbox"/> 進行中 <input type="checkbox"/> 古い被害材の転用 不明	<input checked="" type="checkbox"/> 問題なし	
		その他・特記事項		
含水率 %	<input type="checkbox"/> 蟻道 <input type="checkbox"/> 蟻土 <input checked="" type="checkbox"/> なし 第四展示場	床下根太；腐朽		
No.6

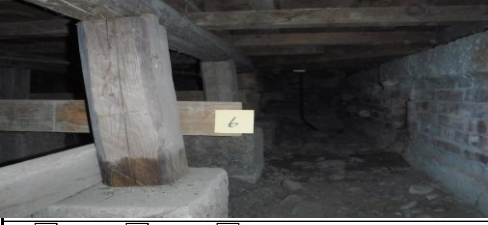
腐朽 <input checked="" type="checkbox"/> なし <input type="checkbox"/> 進行中 <input type="checkbox"/> 古い被害材の転用 不明	<input type="checkbox"/> 要改善	
		虫害 <input checked="" type="checkbox"/> なし <input type="checkbox"/> 進行中 <input type="checkbox"/> 古い被害材の転用 不明	<input checked="" type="checkbox"/> 要経過観察	
		カビ <input checked="" type="checkbox"/> なし <input type="checkbox"/> 進行中 <input type="checkbox"/> 古い被害材の転用 不明	<input type="checkbox"/> 問題なし	
		その他・特記事項		
含水率 %	<input type="checkbox"/> 蟻道 <input type="checkbox"/> 蟻土 <input checked="" type="checkbox"/> なし 第四展示場	床下床束；ゆがみ		
No.7

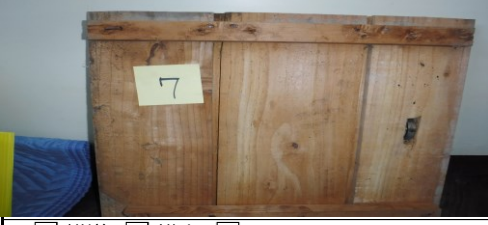
虫害 <input checked="" type="checkbox"/> なし <input type="checkbox"/> 進行中 <input type="checkbox"/> 古い被害材の転用 不明	<input type="checkbox"/> 要経過観察	
		カビ <input checked="" type="checkbox"/> なし <input type="checkbox"/> 進行中 <input type="checkbox"/> 古い被害材の転用 不明	<input checked="" type="checkbox"/> 問題なし	
		その他・特記事項		
含水率 %	<input type="checkbox"/> 蟻道 <input type="checkbox"/> 蟻土 <input checked="" type="checkbox"/> なし 第四展示場	点検口フタ；経年劣化

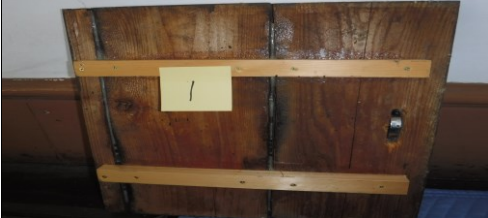
No.1

<input type="checkbox"/> 床束 <input type="checkbox"/> 大引 <input type="checkbox"/> 根太 <input type="checkbox"/> 床板 <input type="checkbox"/> 土台 <input checked="" type="checkbox"/> その他	蟻害 <input checked="" type="checkbox"/> なし <input type="checkbox"/> 進行中 <input type="checkbox"/> 古い被害材の転用 不明	<input type="checkbox"/> 要交換
		腐朽 <input checked="" type="checkbox"/> なし <input type="checkbox"/> 進行中 <input type="checkbox"/> 古い被害材の転用 不明	<input type="checkbox"/> 要改善	
		虫害 <input checked="" type="checkbox"/> なし <input type="checkbox"/> 進行中 <input type="checkbox"/> 古い被害材の転用 不明	<input type="checkbox"/> 要経過観察	
		カビ <input checked="" type="checkbox"/> なし <input type="checkbox"/> 進行中 <input type="checkbox"/> 古い被害材の転用 不明	<input checked="" type="checkbox"/> 問題なし	
		その他・特記事項		
含水率 %	<input type="checkbox"/> 蟻道 <input type="checkbox"/> 蟻土 <input checked="" type="checkbox"/> なし 南西廊下	点検口フタ；経年劣化		
No.2

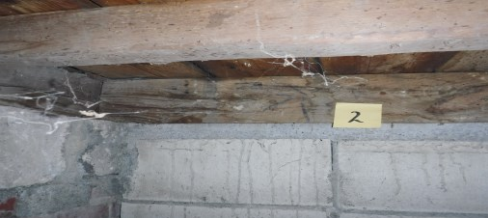
腐朽 <input checked="" type="checkbox"/> なし <input type="checkbox"/> 進行中 <input checked="" type="checkbox"/> 古い被害材の転用 不明	<input type="checkbox"/> 要改善	
		虫害 <input checked="" type="checkbox"/> なし <input type="checkbox"/> 進行中 <input type="checkbox"/> 古い被害材の転用 不明	<input type="checkbox"/> 要経過観察	
		カビ <input checked="" type="checkbox"/> なし <input type="checkbox"/> 進行中 <input type="checkbox"/> 古い被害材の転用 不明	<input checked="" type="checkbox"/> 問題なし	
		その他・特記事項		
含水率 %	<input type="checkbox"/> 蟻道 <input type="checkbox"/> 蟻土 <input checked="" type="checkbox"/> なし 南西廊下	床下土台；腐朽		
No.3

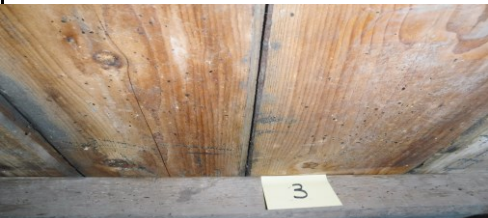
虫害 <input checked="" type="checkbox"/> なし <input type="checkbox"/> 進行中 <input type="checkbox"/> 古い被害材の転用 不明	<input type="checkbox"/> 要経過観察	
		カビ <input checked="" type="checkbox"/> なし <input type="checkbox"/> 進行中 <input type="checkbox"/> 古い被害材の転用 不明	<input checked="" type="checkbox"/> 問題なし	
		その他・特記事項		
含水率 %	<input type="checkbox"/> 蟻道 <input type="checkbox"/> 蟻土 <input checked="" type="checkbox"/> なし 南西廊下	床下床板；経年劣化

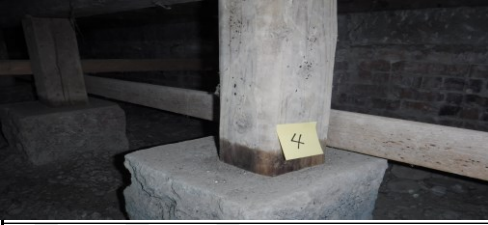
写真番号	部位の写真	劣化の種類と劣化程度		主要被害材に対する措置
No.4

<input checked="" type="checkbox"/> 床束 <input type="checkbox"/> 大引 <input type="checkbox"/> 根太 <input type="checkbox"/> 床板 <input type="checkbox"/> 土台 <input type="checkbox"/> その他	蟻害 <u>なし</u> 進行中 古い 被害材の転用 不明	<input type="checkbox"/> 要交換
		腐朽 <u>なし</u> 進行中 <u>古い</u> 被害材の転用 不明	<input type="checkbox"/> 要改善	
		虫害 <u>なし</u> 進行中 古い 被害材の転用 不明	<input type="checkbox"/> 要経過観察	
		カビ <u>なし</u> 進行中 古い 被害材の転用 不明	<input checked="" type="checkbox"/> 問題なし	
		その他・特記事項		
含水率 %	<input type="checkbox"/> 蟻道 <input type="checkbox"/> 蟻土 <input checked="" type="checkbox"/> なし 南西廊下	南西廊下 床下床束		
No.5

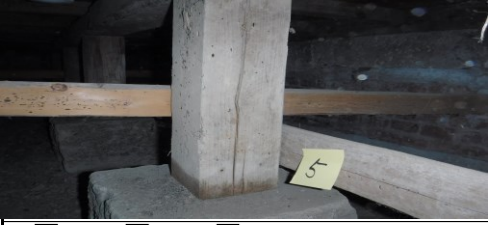
虫害 <u>なし</u> 進行中 古い 被害材の転用 不明	<input type="checkbox"/> 要経過観察	
		カビ <u>なし</u> 進行中 古い 被害材の転用 不明	<input checked="" type="checkbox"/> 問題なし	
		その他・特記事項		
含水率 %	<input type="checkbox"/> 蟻道 <input type="checkbox"/> 蟻土 <input checked="" type="checkbox"/> なし 南西廊下	床下床束；割れ（経年劣化）		
No.6

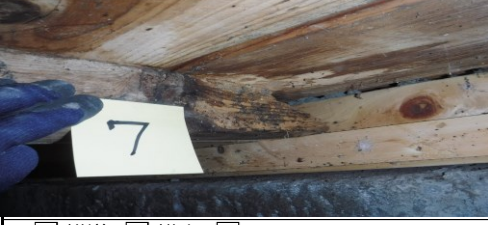
腐朽 <u>なし</u> 進行中 <u>古い</u> 被害材の転用 不明	<input type="checkbox"/> 要改善	
		虫害 <u>なし</u> 進行中 古い 被害材の転用 不明	<input type="checkbox"/> 要経過観察	
		カビ <u>なし</u> 進行中 <u>古い</u> 被害材の転用 不明	<input checked="" type="checkbox"/> 問題なし	
		その他・特記事項		
含水率 %	<input type="checkbox"/> 蟻道 <input type="checkbox"/> 蟻土 <input checked="" type="checkbox"/> なし 南西廊下	床下根太；カビ・腐朽

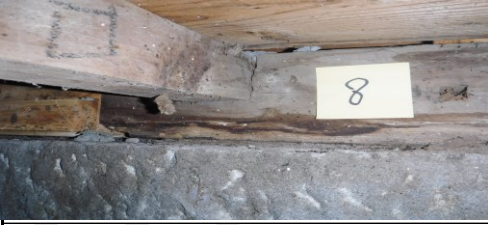
写真番号	部位の写真	劣化の種類と劣化程度		主要被害材に対する措置
No.8	<input type="checkbox"/> 床束 <input type="checkbox"/> 大引 <input type="checkbox"/> 根太 <input type="checkbox"/> 床板 <input checked="" type="checkbox"/> 土台 <input type="checkbox"/> その他

蟻害	なし 進行中 古い 被害材の転用 不明	<input type="checkbox"/> 要交換
		腐朽	なし 進行中 古い 被害材の転用 不明	<input type="checkbox"/> 要改善
		虫害	なし 進行中 古い 被害材の転用 不明	<input type="checkbox"/> 要経過観察
		カビ	なし 進行中 古い 被害材の転用 不明	<input checked="" type="checkbox"/> 問題なし
		その他・特記事項		
含水率 %	<input type="checkbox"/> 蟻道 <input type="checkbox"/> 蟻土 <input checked="" type="checkbox"/> なし 南西廊下	床下土台；経年劣化		
No.9	<input type="checkbox"/> 床束 <input checked="" type="checkbox"/> 大引 <input type="checkbox"/> 根太 <input type="checkbox"/> 床板 <input type="checkbox"/> 土台 <input type="checkbox"/> その他

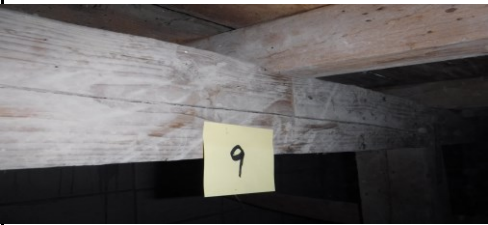
カビ	なし 進行中 古い 被害材の転用 不明	<input checked="" type="checkbox"/> 問題なし
		その他・特記事項		
含水率 %	<input type="checkbox"/> 蟻道 <input type="checkbox"/> 蟻土 <input checked="" type="checkbox"/> なし 南西廊下	床下大引；経年劣化		
No.	<input type="checkbox"/> 床束 <input type="checkbox"/> 大引 <input type="checkbox"/> 根太 <input type="checkbox"/> 床板 <input type="checkbox"/> 土台 <input type="checkbox"/> その他  	蟻害	なし 進行中 古い 被害材の転用 不明	<input type="checkbox"/> 要交換
		腐朽	なし 進行中 古い 被害材の転用 不明	<input type="checkbox"/> 要改善
		虫害	なし 進行中 古い 被害材の転用 不明	<input type="checkbox"/> 要経過観察
		カビ	なし 進行中 古い 被害材の転用 不明	<input type="checkbox"/> 問題なし
		その他・特記事項		
含水率 %	<input type="checkbox"/> 蟻道 <input type="checkbox"/> 蟻土 <input type="checkbox"/> なし			
No.	<input type="checkbox"/> 床束 <input type="checkbox"/> 大引 <input type="checkbox"/> 根太 <input type="checkbox"/> 床板 <input type="checkbox"/> 土台 <input type="checkbox"/> その他
