文化財等建造物蟻害・腐朽検査報告書

検査物件名 広徳寺 大御堂

蟻害・腐朽検査診断報告書

報告書名	広徳寺 大御堂 調査報告書
報告書作成日	令和 6年 10月 10日
検査物件の名称	広徳寺 大御堂
検査物件の所在地	埼玉県比企郡川島町表 7 6
検査物件の所有者または管理者の連絡先	<input type="checkbox"/> 所有者 ・ 管理者
	連絡者住所：埼玉県比企郡川島町表 7 6 連絡先電話：049-297-3560
検査対象物件の概要	<input checked="" type="checkbox"/> 国の指定 有形文化財→ <input checked="" type="checkbox"/> 重要文化財 <input type="checkbox"/> 国宝 <input type="checkbox"/> 登録有形文化財 民俗文化財→ <input type="checkbox"/> 重要有形民俗文化財 <input type="checkbox"/> 登録有形民俗文化財 記念物→ <input type="checkbox"/> 史跡 <input type="checkbox"/> 特別史跡 <input type="checkbox"/> 名勝 <input type="checkbox"/> 特別名勝 <input type="checkbox"/> 伝統的建造物群を構成する建造物 <input type="checkbox"/> 都道府県・市町村の指定 指定の名称：_____
	延床面積：_____ 40.8 m ² 建築年数：_____ 約 820 年 その他特記事項：
検査実施日	令和 6年 9月 11日 天気 晴れ 温度 33℃
実施責任者連絡先	所属事業所名： ナギ産業株式会社 所在地： さいたま市見沼区深作 1-30-9 電話： 048-686-7171 FAX： 048-685-3395 実施責任者： 吉元敏郎
特記事項	昭和13年（1938年）に国指定重要文化財指定

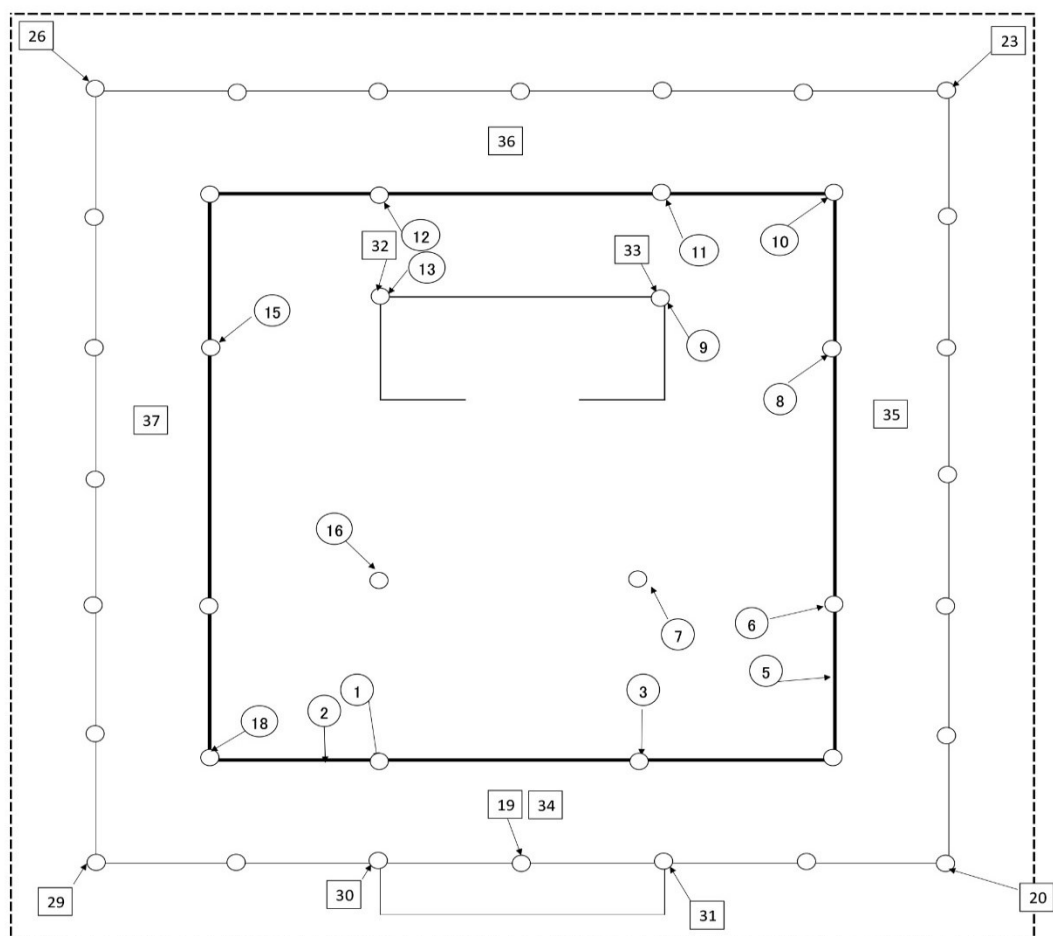
広徳寺・見取り図

(注)図中の番号と矢印は、写真の撮影場所と撮影方向を示す。

① ~ ⑱ 床下

⑲ ~ ⑳ 床下以外

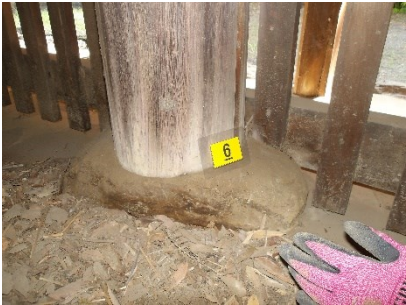
写真番号	部位の写真	劣化の種類と劣化程度		主要被害材に対する措置
No. 6	<input type="checkbox"/> 床束 <input type="checkbox"/> 大引 <input type="checkbox"/> 根太 <input type="checkbox"/> 床板 <input type="checkbox"/> 土台 <input checked="" type="checkbox"/> その他

<input type="checkbox"/> 蟻道 <input type="checkbox"/> 蟻土 <input type="checkbox"/> なし	蟻害 <input type="checkbox"/> なし・進行中・古い・被害材の転用・不明		<input type="checkbox"/> 要交換 <input type="checkbox"/> 要改善 <input type="checkbox"/> 要経過観察 <input checked="" type="checkbox"/> 問題なし
腐朽	<input type="checkbox"/> なし・進行中・古い・被害材の転用・不明			
虫害	<input type="checkbox"/> なし・進行中・古い・被害材の転用・不明			
カビ	<input type="checkbox"/> なし・進行中・古い・被害材の転用・不明			
その他・特記事項 柱				
No. 7 含水率 32.2%	<input type="checkbox"/> 床束 <input type="checkbox"/> 大引 <input type="checkbox"/> 根太 <input type="checkbox"/> 床板 <input type="checkbox"/> 土台 <input checked="" type="checkbox"/> その他

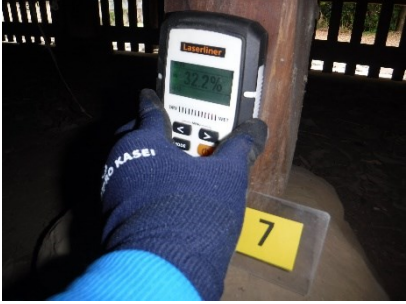
<input type="checkbox"/> 蟻道 <input type="checkbox"/> 蟻土 <input type="checkbox"/> なし	蟻害 <input type="checkbox"/> なし・進行中・古い・被害材の転用・不明		<input type="checkbox"/> 要交換 <input type="checkbox"/> 要改善 <input checked="" type="checkbox"/> 要経過観察 <input type="checkbox"/> 問題なし

腐朽	<input type="checkbox"/> なし・進行中・古い・被害材の転用・不明			
虫害	<input type="checkbox"/> なし・進行中・古い・被害材の転用・不明			
カビ	<input type="checkbox"/> なし・進行中・古い・被害材の転用・不明			
その他・特記事項 柱 含水率測定				
No. 8	<input type="checkbox"/> 床束 <input type="checkbox"/> 大引 <input type="checkbox"/> 根太 <input type="checkbox"/> 床板 <input type="checkbox"/> 土台 <input checked="" type="checkbox"/> その他

現在のところ、シロアリの侵入及び木材を穿孔して加害する昆虫（ケブカシバンムシ、タマムシ等）の目立った被害は確認できなかった。但し、建物外周に土留めとしてコンクリートを流した際の型枠が一部床下に残っており、蓄積した多数の落ち葉もあり、特に中央の御本尊後方の支柱は水分量が高く、通柱となっている束の水分含量は40%を超えている事から、これらの床下環境は今後シロアリが食害する恐れがあり、定期的な観察と早期の予防消毒が必要と思われる。

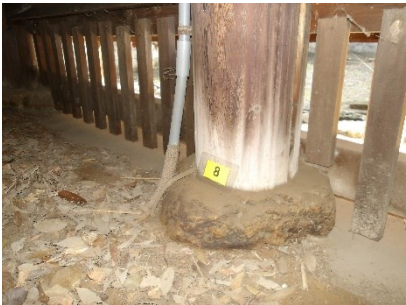
<input type="checkbox"/> 蟻道 <input type="checkbox"/> 蟻土 <input type="checkbox"/> なし	蟻害 <input type="checkbox"/> なし・進行中・古い・被害材の転用・不明		<input type="checkbox"/> 要交換 <input type="checkbox"/> 要改善 <input type="checkbox"/> 要経過観察 <input checked="" type="checkbox"/> 問題なし
腐朽	<input type="checkbox"/> なし・進行中・古い・被害材の転用・不明			
虫害	<input type="checkbox"/> なし・進行中・古い・被害材の転用・不明			
カビ	<input type="checkbox"/> なし・進行中・古い・被害材の転用・不明			
その他・特記事項 柱				
No. 8 含水率 39.1%	<input type="checkbox"/> 床束 <input type="checkbox"/> 大引 <input type="checkbox"/> 根太 <input type="checkbox"/> 床板 <input type="checkbox"/> 土台 <input checked="" type="checkbox"/> その他

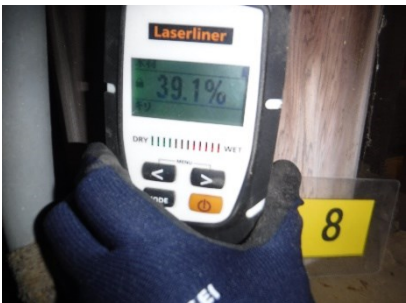
<input type="checkbox"/> 蟻道 <input type="checkbox"/> 蟻土 <input type="checkbox"/> なし	蟻害 <input type="checkbox"/> なし・進行中・古い・被害材の転用・不明		<input type="checkbox"/> 要交換 <input type="checkbox"/> 要改善 <input checked="" type="checkbox"/> 要経過観察 <input type="checkbox"/> 問題なし

腐朽	<input type="checkbox"/> なし・進行中・古い・被害材の転用・不明			
虫害	<input type="checkbox"/> なし・進行中・古い・被害材の転用・不明			
カビ	<input type="checkbox"/> なし・進行中・古い・被害材の転用・不明			
その他・特記事項 柱 含水率測定

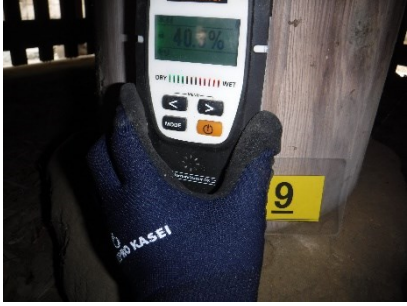
写真番号	部位の写真	劣化の種類と劣化程度		主要被害材に対する措置
No. 9 含水率 40.3%	<input type="checkbox"/> 床束 <input type="checkbox"/> 大引 <input type="checkbox"/> 根太 <input type="checkbox"/> 床板 <input type="checkbox"/> 土台 <input checked="" type="checkbox"/> その他

<input type="checkbox"/> 蟻道 <input type="checkbox"/> 蟻土 <input type="checkbox"/> なし	蟻害	<input type="checkbox"/> なし・進行中・古い・被害材の転用・不明	<input type="checkbox"/> 要交換 <input type="checkbox"/> 要改善 <input checked="" type="checkbox"/> 要経過観察 <input type="checkbox"/> 問題なし
		腐朽	<input type="checkbox"/> なし・進行中・古い・被害材の転用・不明	
		虫害	<input type="checkbox"/> なし・進行中・古い・被害材の転用・不明	
		カビ	<input type="checkbox"/> なし・進行中・古い・被害材の転用・不明	
		その他・特記事項 柱 含水率測定		
No. 9 含水率 24.3%	<input type="checkbox"/> 床束 <input type="checkbox"/> 大引 <input type="checkbox"/> 根太 <input type="checkbox"/> 床板 <input type="checkbox"/> 土台 <input checked="" type="checkbox"/> その他

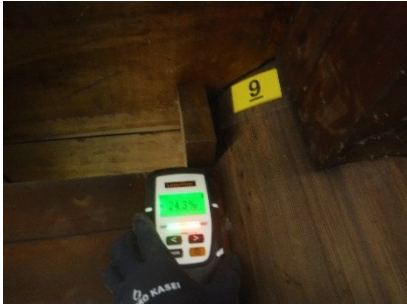
<input type="checkbox"/> 蟻道 <input type="checkbox"/> 蟻土 <input type="checkbox"/> なし	蟻害	<input type="checkbox"/> なし・進行中・古い・被害材の転用・不明	<input type="checkbox"/> 要交換 <input type="checkbox"/> 要改善 <input checked="" type="checkbox"/> 要経過観察 <input type="checkbox"/> 問題なし

腐朽	<input type="checkbox"/> なし・進行中・古い・被害材の転用・不明	
		虫害	<input type="checkbox"/> なし・進行中・古い・被害材の転用・不明	
		カビ	<input type="checkbox"/> なし・進行中・古い・被害材の転用・不明	
		その他・特記事項 柱 含水率測定		
No. 10 含水率 18.6%	<input type="checkbox"/> 床束 <input type="checkbox"/> 大引 <input type="checkbox"/> 根太 <input type="checkbox"/> 床板 <input type="checkbox"/> 土台 <input checked="" type="checkbox"/> その他

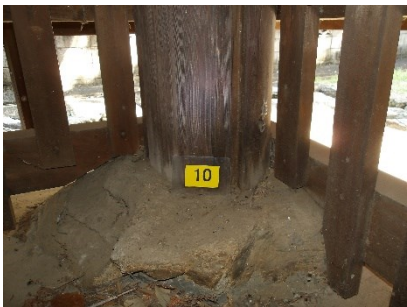
<input type="checkbox"/> 蟻道 <input type="checkbox"/> 蟻土 <input type="checkbox"/> なし	蟻害	<input type="checkbox"/> なし・進行中・古い・被害材の転用・不明	<input type="checkbox"/> 要交換 <input type="checkbox"/> 要改善 <input type="checkbox"/> 要経過観察 <input checked="" type="checkbox"/> 問題なし
		腐朽	<input type="checkbox"/> なし・進行中・古い・被害材の転用・不明	
		虫害	<input type="checkbox"/> なし・進行中・古い・被害材の転用・不明	
		カビ	<input type="checkbox"/> なし・進行中・古い・被害材の転用・不明	
		その他・特記事項 柱		
No. 11 含水率 18.6%	<input type="checkbox"/> 床束 <input type="checkbox"/> 大引 <input type="checkbox"/> 根太 <input type="checkbox"/> 床板 <input type="checkbox"/> 土台 <input checked="" type="checkbox"/> その他

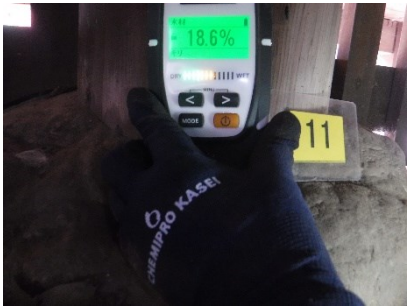
<input type="checkbox"/> 蟻道 <input type="checkbox"/> 蟻土 <input type="checkbox"/> なし	蟻害	<input type="checkbox"/> なし・進行中・古い・被害材の転用・不明	<input type="checkbox"/> 要交換 <input type="checkbox"/> 要改善 <input type="checkbox"/> 要経過観察 <input checked="" type="checkbox"/> 問題なし

腐朽	<input type="checkbox"/> なし・進行中・古い・被害材の転用・不明	
		虫害	<input type="checkbox"/> なし・進行中・古い・被害材の転用・不明	
		カビ	<input type="checkbox"/> なし・進行中・古い・被害材の転用・不明	
		その他・特記事項 柱 含水率測定

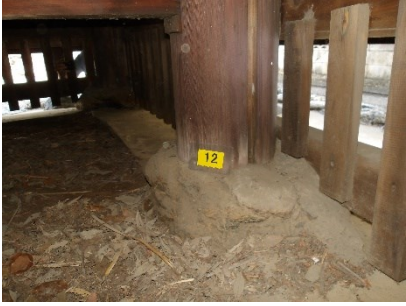
写真番号	部位の写真	劣化の種類と劣化程度		主要被害材に対する措置
No. 12	<input type="checkbox"/> 床束 <input type="checkbox"/> 大引 <input type="checkbox"/> 根太 <input type="checkbox"/> 床板 <input type="checkbox"/> 土台 <input checked="" type="checkbox"/> その他

<input type="checkbox"/> 蟻道 <input type="checkbox"/> 蟻土 <input type="checkbox"/> なし	蟻害	<input type="checkbox"/> なし・進行中・古い・被害材の転用・不明	<input type="checkbox"/> 要交換 <input type="checkbox"/> 要改善 <input type="checkbox"/> 要経過観察 <input checked="" type="checkbox"/> 問題なし
		腐朽	<input type="checkbox"/> なし・進行中・古い・被害材の転用・不明	
		虫害	<input type="checkbox"/> なし・進行中・古い・被害材の転用・不明	
		カビ	<input type="checkbox"/> なし・進行中・古い・被害材の転用・不明	
		その他・特記事項 柱		
No. 13 含水率 47.4%	<input type="checkbox"/> 床束 <input type="checkbox"/> 大引 <input type="checkbox"/> 根太 <input type="checkbox"/> 床板 <input type="checkbox"/> 土台 <input checked="" type="checkbox"/> その他

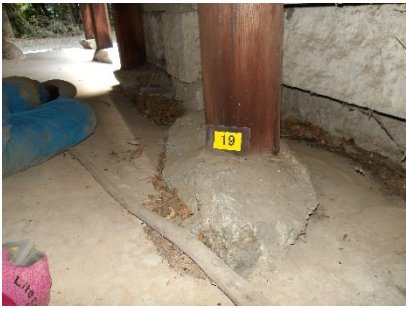
<input type="checkbox"/> 蟻道 <input type="checkbox"/> 蟻土 <input type="checkbox"/> なし	<input type="checkbox"/> 蟻害 <input type="checkbox"/> 腐朽 <input type="checkbox"/> 虫害 <input type="checkbox"/> カビ	なし・進行中・古い・被害材の転用・不明 なし・進行中・古い・被害材の転用・不明 なし・進行中・古い・被害材の転用・不明 なし・進行中・古い・被害材の転用・不明	<input type="checkbox"/> 要交換 <input type="checkbox"/> 要改善 <input type="checkbox"/> 要経過観察 <input checked="" type="checkbox"/> 問題なし

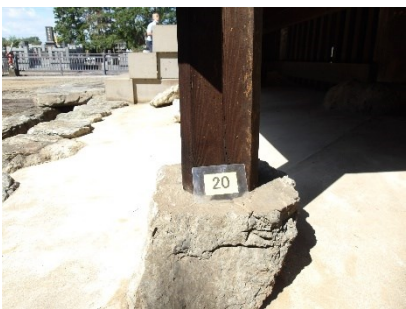
No. 20	<input type="checkbox"/> 床束 <input type="checkbox"/> 大引 <input type="checkbox"/> 根太 <input type="checkbox"/> 床板 <input type="checkbox"/> 土台 <input checked="" type="checkbox"/> その他

<input type="checkbox"/> 蟻道 <input type="checkbox"/> 蟻土 <input type="checkbox"/> なし	<input type="checkbox"/> 蟻害 <input type="checkbox"/> 腐朽 <input type="checkbox"/> 虫害 <input type="checkbox"/> カビ	なし・進行中・古い・被害材の転用・不明 なし・進行中・古い・被害材の転用・不明 なし・進行中・古い・被害材の転用・不明 なし・進行中・古い・被害材の転用・不明	<input type="checkbox"/> 要交換 <input type="checkbox"/> 要改善 <input type="checkbox"/> 要経過観察 <input checked="" type="checkbox"/> 問題なし
No. 23	<input type="checkbox"/> 床束 <input type="checkbox"/> 大引 <input type="checkbox"/> 根太 <input type="checkbox"/> 床板 <input type="checkbox"/> 土台 <input checked="" type="checkbox"/> その他

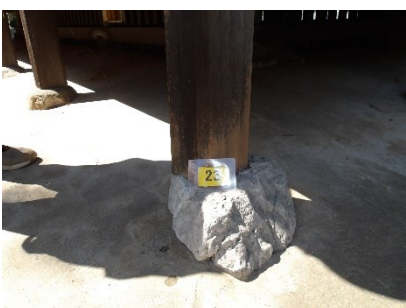
<input type="checkbox"/> 蟻道 <input type="checkbox"/> 蟻土 <input type="checkbox"/> なし	<input type="checkbox"/> 蟻害 <input type="checkbox"/> 腐朽 <input type="checkbox"/> 虫害 <input type="checkbox"/> カビ	なし・進行中・古い・被害材の転用・不明 なし・進行中・古い・被害材の転用・不明 なし・進行中・古い・被害材の転用・不明 なし・進行中・古い・被害材の転用・不明	<input type="checkbox"/> 要交換 <input type="checkbox"/> 要改善 <input type="checkbox"/> 要経過観察 <input checked="" type="checkbox"/> 問題なし

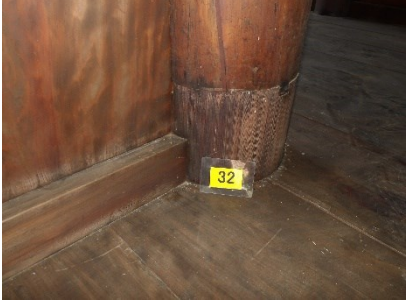
写真番号	部位の写真	劣化の種類と劣化程度		主要被害材に対する措置	
No. 32	<input type="checkbox"/> 床束 <input type="checkbox"/> 大引 <input type="checkbox"/> 根太 <input type="checkbox"/> 床板 <input type="checkbox"/> 土台 <input checked="" type="checkbox"/> その他

<input type="checkbox"/> 蟻道 <input type="checkbox"/> 蟻土 <input type="checkbox"/> なし	<input type="checkbox"/> 蟻害	なし・進行中・古い・被害材の転用・不明	<input type="checkbox"/> 要交換 <input type="checkbox"/> 要改善 <input type="checkbox"/> 要経過観察 <input checked="" type="checkbox"/> 問題なし	
<input type="checkbox"/> 腐朽	なし・進行中・古い・被害材の転用・不明	<input type="checkbox"/> 虫害	なし・進行中・古い・被害材の転用・不明		
<input type="checkbox"/> カビ	なし・進行中・古い・被害材の転用・不明	その他・特記事項 床上 柱 修繕跡			
No. 33		<input type="checkbox"/> 蟻害	なし・進行中・古い・被害材の転用・不明		<input type="checkbox"/> 要交換 <input type="checkbox"/> 要改善 <input type="checkbox"/> 要経過観察 <input checked="" type="checkbox"/> 問題なし
<input type="checkbox"/> 床束 <input type="checkbox"/> 大引 <input type="checkbox"/> 根太 <input type="checkbox"/> 床板 <input type="checkbox"/> 土台 <input checked="" type="checkbox"/> その他

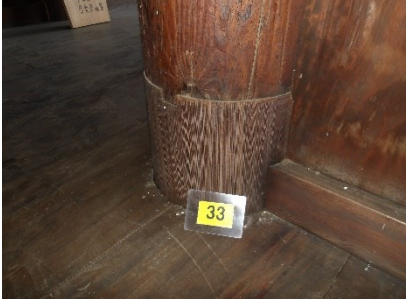
<input type="checkbox"/> 蟻道 <input type="checkbox"/> 蟻土 <input type="checkbox"/> なし		<input type="checkbox"/> 腐朽	なし・進行中・古い・被害材の転用・不明

<input type="checkbox"/> 虫害		<input type="checkbox"/> カビ	なし・進行中・古い・被害材の転用・不明		
<input type="checkbox"/> 蟻道 <input type="checkbox"/> 蟻土 <input type="checkbox"/> なし		その他・特記事項 床上 柱 修繕跡
