文化財建造物等 蟻害・腐朽検査報告書

文化財名 入野家住宅(主屋・表門)

蟻害・腐朽検査診断報告書

入野家住宅（栃木県芳賀郡市貝村） 主屋

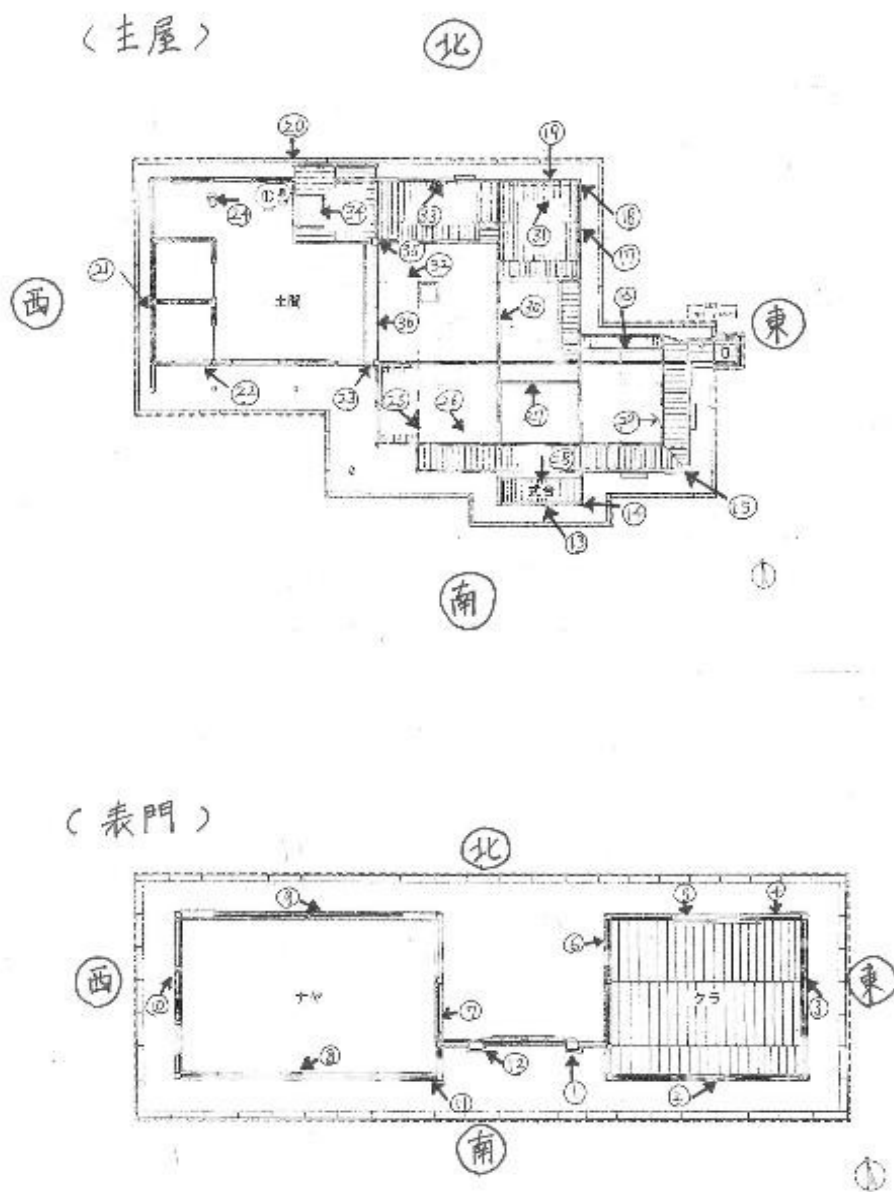
図面

(注) 図中の番号と矢印は、写真の撮影場所と撮影方向を示す。

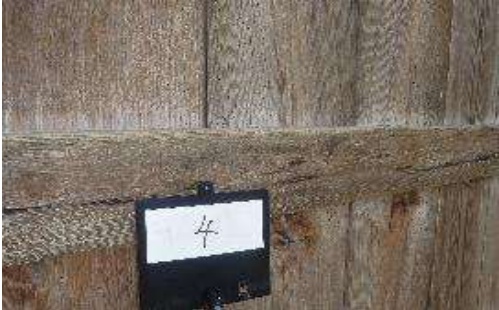
写真番号	部位の写真	劣化の種類と劣化程度	主要被害材に対する措置
No. 3	<input type="checkbox"/> 床束 <input type="checkbox"/> 大引 <input type="checkbox"/> 根太 <input type="checkbox"/> 床板 <input checked="" type="checkbox"/> 土台  	蟻害 <input checked="" type="checkbox"/> なし <input type="checkbox"/> 進行中 <input type="checkbox"/> 古い 被害材の転用 不明 腐朽 <input checked="" type="checkbox"/> なし <input type="checkbox"/> 進行中 <input type="checkbox"/> 古い 被害材の転用 不明 虫害 <input checked="" type="checkbox"/> なし <input type="checkbox"/> 進行中 <input type="checkbox"/> 古い 被害材の転用 不明 カビ <input checked="" type="checkbox"/> なし <input type="checkbox"/> 進行中 <input type="checkbox"/> 古い 被害材の転用 不明 その他・特記事項	<input type="checkbox"/> 要交換 <input type="checkbox"/> 要改善 <input type="checkbox"/> 要経過観察 <input checked="" type="checkbox"/> 問題なし
	含水率 % <input type="checkbox"/> 蟻道 <input type="checkbox"/> 蟻土 <input checked="" type="checkbox"/> なし		
No. 4	<input type="checkbox"/> 床束 <input type="checkbox"/> 大引 <input type="checkbox"/> 根太 <input type="checkbox"/> 床板 <input type="checkbox"/> 土台

蟻害 <input checked="" type="checkbox"/> なし <input type="checkbox"/> 進行中 <input type="checkbox"/> 古い 被害材の転用 不明 腐朽 <input checked="" type="checkbox"/> なし <input type="checkbox"/> 進行中 <input type="checkbox"/> 古い 被害材の転用 不明 虫害 <input type="checkbox"/> なし <input type="checkbox"/> 進行中 <input checked="" type="checkbox"/> 古い 被害材の転用 不明 カビ <input checked="" type="checkbox"/> なし <input type="checkbox"/> 進行中 <input type="checkbox"/> 古い 被害材の転用 不明 その他・特記事項 木材食害昆虫による穿孔跡。(原因昆虫不明)	<input type="checkbox"/> 要交換 <input type="checkbox"/> 要改善 <input checked="" type="checkbox"/> 要経過観察 <input type="checkbox"/> 問題なし

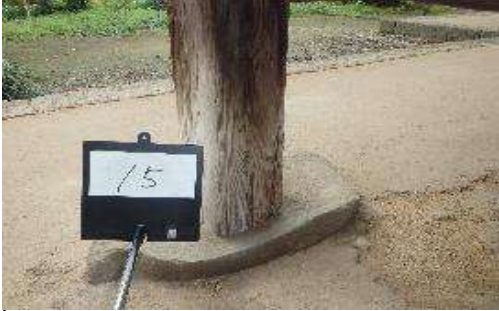
写真番号	部位の写真	劣化の種類と劣化程度	主要被害材に対する措置
No.1 5	<input type="checkbox"/> 床束 <input type="checkbox"/> 大引 <input type="checkbox"/> 根太 <input type="checkbox"/> 床板	<input type="checkbox"/> 蟻害 <u>なし</u> 進行中 古い 被害材の転用 不明 <input type="checkbox"/> 腐朽 <u>なし</u> 進行中 古い 被害材の転用 不明 <input type="checkbox"/> 虫害 <u>なし</u> 進行中 古い 被害材の転用 不明 <input type="checkbox"/> カビ <u>なし</u> 進行中 古い 被害材の転用 不明 その他・特記事項 雨水による変色	<input type="checkbox"/> 要交換 <input type="checkbox"/> 要改善 <input checked="" type="checkbox"/> 要経過観察 <input type="checkbox"/> 問題なし
	含水率 % <input type="checkbox"/> 蟻道 <input type="checkbox"/> 蟻土 <input checked="" type="checkbox"/> なし

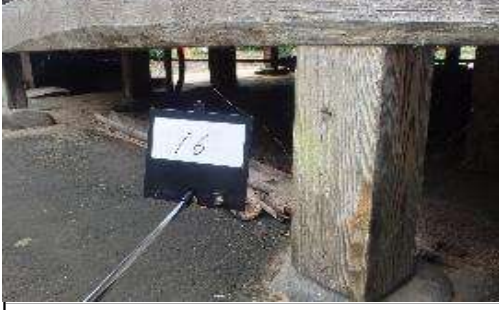
No.1 6	<input type="checkbox"/> 床束 <input type="checkbox"/> 大引 <input type="checkbox"/> 根太 <input type="checkbox"/> 床板	<input type="checkbox"/> 蟻害 <u>なし</u> 進行中 古い 被害材の転用 不明 <input type="checkbox"/> 腐朽 <u>なし</u> 進行中 古い 被害材の転用 不明 <input type="checkbox"/> 虫害 <u>なし</u> 進行中 古い 被害材の転用 不明 <input type="checkbox"/> カビ <u>なし</u> 進行中 古い 被害材の転用 不明 その他・特記事項 雨水による変色	<input type="checkbox"/> 要交換 <input type="checkbox"/> 要改善 <input checked="" type="checkbox"/> 要経過観察 <input type="checkbox"/> 問題なし

含水率 % <input type="checkbox"/> 蟻道 <input type="checkbox"/> 蟻土 <input checked="" type="checkbox"/> なし

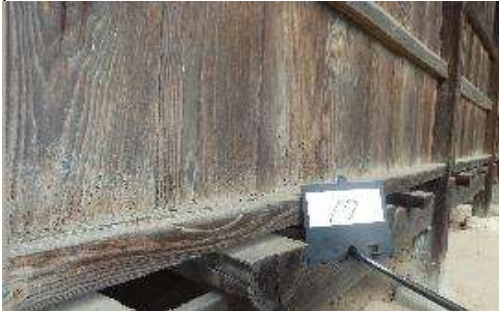
主屋と表門では、柱、木壁、床板材や根太材、大引材、土台などに木材食害昆虫による穿孔跡が見られた。
(写真No. 4. 5. 6. 7. 17. 18. 25. 27. 29. 30. 31. 33. 34)

No.1 7	<input type="checkbox"/> 床束 <input type="checkbox"/> 大引 <input type="checkbox"/> 根太 <input type="checkbox"/> 床板	<input type="checkbox"/> 蟻害 <u>なし</u> 進行中 古い 被害材の転用 不明 <input type="checkbox"/> 腐朽 <u>なし</u> 進行中 古い 被害材の転用 不明 <input type="checkbox"/> 虫害 <u>なし</u> 進行中 <u>古い</u> 被害材の転用 不明 <input type="checkbox"/> カビ <u>なし</u> 進行中 古い 被害材の転用 不明 その他・特記事項 木材食害昆虫による穿孔跡。(原因昆虫不明)	<input type="checkbox"/> 要交換 <input type="checkbox"/> 要改善 <input checked="" type="checkbox"/> 要経過観察 <input type="checkbox"/> 問題なし
	含水率 % <input type="checkbox"/> 蟻道 <input type="checkbox"/> 蟻土 <input checked="" type="checkbox"/> なし

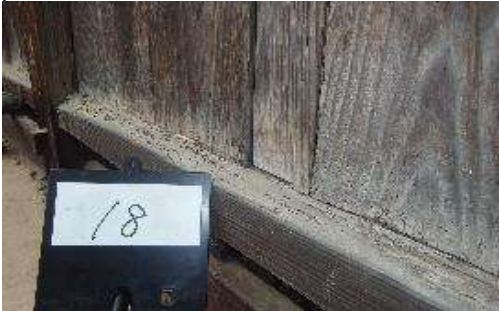
No.1 8	<input type="checkbox"/> 床束 <input type="checkbox"/> 大引 <input type="checkbox"/> 根太 <input type="checkbox"/> 床板	<input type="checkbox"/> 蟻害 <u>なし</u> 進行中 古い 被害材の転用 不明 <input type="checkbox"/> 腐朽 <u>なし</u> 進行中 古い 被害材の転用 不明 <input type="checkbox"/> 虫害 <u>なし</u> 進行中 <u>古い</u> 被害材の転用 不明 <input type="checkbox"/> カビ <u>なし</u> 進行中 古い 被害材の転用 不明 その他・特記事項 木材食害昆虫による穿孔跡。(原因昆虫不明)	<input type="checkbox"/> 要交換 <input type="checkbox"/> 要改善 <input checked="" type="checkbox"/> 要経過観察 <input type="checkbox"/> 問題なし

含水率 % <input type="checkbox"/> 蟻道 <input type="checkbox"/> 蟻土 <input checked="" type="checkbox"/> なし

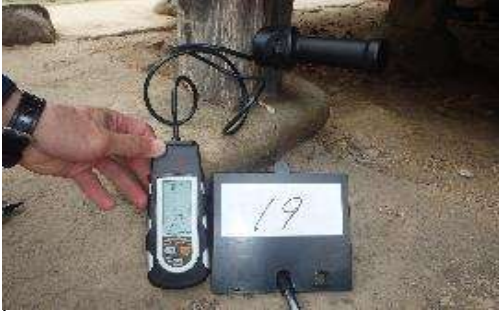
写真番号	部位の写真	劣化の種類と劣化程度	主要被害材に対する措置
No.19	<input checked="" type="checkbox"/> 床束 <input type="checkbox"/> 大引 <input type="checkbox"/> 根太 <input type="checkbox"/> 床板	<input type="checkbox"/> 蟻害 <input checked="" type="checkbox"/> なし 進行中 古い 被害材の転用 不明 <input type="checkbox"/> 腐朽 <input checked="" type="checkbox"/> なし 進行中 古い 被害材の転用 不明 <input type="checkbox"/> 虫害 <input checked="" type="checkbox"/> なし 進行中 古い 被害材の転用 不明 <input type="checkbox"/> カビ <input checked="" type="checkbox"/> なし 進行中 古い 被害材の転用 不明 その他・特記事項 含水率測定（一般に繊維飽和点（樹種間で違いはあるが、含水率約28%）以上の状態で木材腐朽が進行すると考えられている。）	<input type="checkbox"/> 要交換 <input type="checkbox"/> 要改善 <input type="checkbox"/> 要経過観察 <input type="checkbox"/> 問題なし
	含水率 23.20% <input type="checkbox"/> 蟻道 <input type="checkbox"/> 蟻土 <input checked="" type="checkbox"/> なし

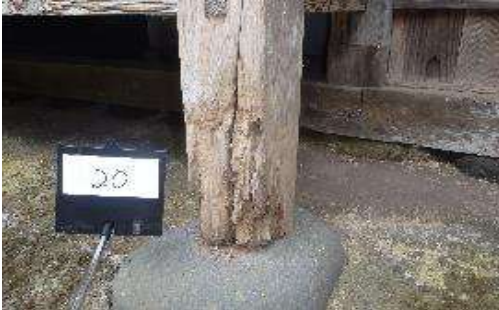
主屋と表門では、外部周りの壁や土台部、柱などの木材に雨水による苔や藻の付着や発育が見られた。
(写真No. 20)

雨水の起因する変色や染み跡などが見られるが乾燥が早い為、特に問題となる箇所は確認できなかった。

No.20	<input checked="" type="checkbox"/> 床束 <input type="checkbox"/> 大引 <input type="checkbox"/> 根太 <input type="checkbox"/> 床板	<input type="checkbox"/> 蟻害 <input checked="" type="checkbox"/> なし 進行中 古い 被害材の転用 不明 <input type="checkbox"/> 腐朽 <input checked="" type="checkbox"/> なし 進行中 古い 被害材の転用 不明 <input type="checkbox"/> 虫害 <input checked="" type="checkbox"/> なし 進行中 古い 被害材の転用 不明 <input type="checkbox"/> カビ <input checked="" type="checkbox"/> なし 進行中 古い 被害材の転用 不明 その他・特記事項	<input type="checkbox"/> 要交換 <input type="checkbox"/> 要改善 <input checked="" type="checkbox"/> 要経過観察 <input type="checkbox"/> 問題なし

含水率 % <input type="checkbox"/> 蟻道 <input type="checkbox"/> 蟻土 <input checked="" type="checkbox"/> なし

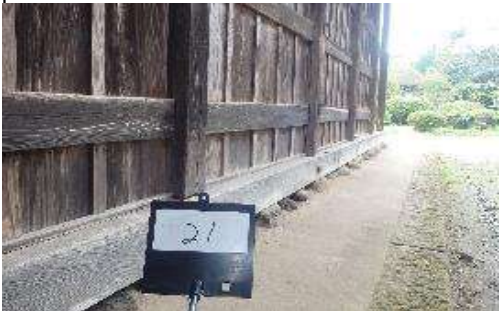
No.21	<input type="checkbox"/> 床束 <input type="checkbox"/> 大引 <input type="checkbox"/> 根太 <input type="checkbox"/> 床板	<input type="checkbox"/> 蟻害 <input checked="" type="checkbox"/> なし 進行中 古い 被害材の転用 不明 <input type="checkbox"/> 腐朽 <input checked="" type="checkbox"/> なし 進行中 古い 被害材の転用 不明 <input type="checkbox"/> 虫害 <input checked="" type="checkbox"/> なし 進行中 古い 被害材の転用 不明 <input type="checkbox"/> カビ <input checked="" type="checkbox"/> なし 進行中 古い 被害材の転用 不明 その他・特記事項	<input type="checkbox"/> 要交換 <input type="checkbox"/> 要改善 <input type="checkbox"/> 要経過観察 <input checked="" type="checkbox"/> 問題なし
	含水率 % <input type="checkbox"/> 蟻道 <input type="checkbox"/> 蟻土 <input checked="" type="checkbox"/> なし

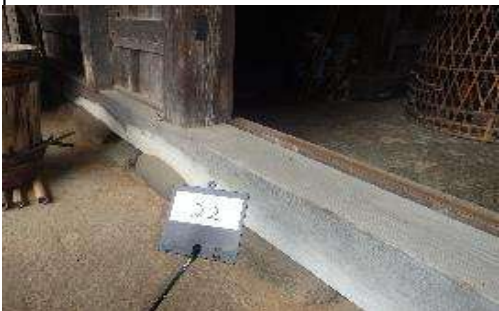
No.22	<input type="checkbox"/> 床束 <input type="checkbox"/> 大引 <input type="checkbox"/> 根太 <input type="checkbox"/> 床板	<input type="checkbox"/> 蟻害 <input checked="" type="checkbox"/> なし 進行中 古い 被害材の転用 不明 <input type="checkbox"/> 腐朽 <input checked="" type="checkbox"/> なし 進行中 古い 被害材の転用 不明 <input type="checkbox"/> 虫害 <input checked="" type="checkbox"/> なし 進行中 古い 被害材の転用 不明 <input type="checkbox"/> カビ <input checked="" type="checkbox"/> なし 進行中 古い 被害材の転用 不明 その他・特記事項	<input type="checkbox"/> 要交換 <input type="checkbox"/> 要改善 <input type="checkbox"/> 要経過観察 <input checked="" type="checkbox"/> 問題なし

含水率 % <input type="checkbox"/> 蟻道 <input type="checkbox"/> 蟻土 <input checked="" type="checkbox"/> なし

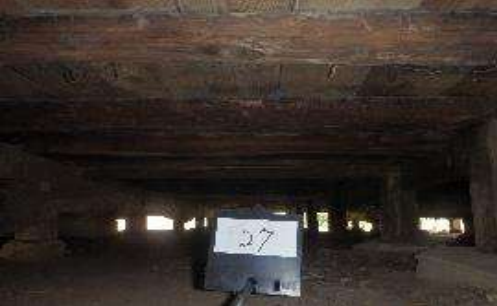
写真番号	部位の写真	劣化の種類と劣化程度	主要被害材に対する措置
No.27	<input type="checkbox"/> 床束 <input type="checkbox"/> 大引 <input checked="" type="checkbox"/> 根太 <input type="checkbox"/> 床板	<input type="checkbox"/> 蟻害 <input checked="" type="checkbox"/> なし 進行中 古い 被害材の転用 不明 <input type="checkbox"/> 腐朽 <input checked="" type="checkbox"/> なし 進行中 古い 被害材の転用 不明 <input type="checkbox"/> 虫害 <input checked="" type="checkbox"/> なし 進行中 <input checked="" type="checkbox"/> 古い 被害材の転用 不明 <input type="checkbox"/> カビ <input checked="" type="checkbox"/> なし 進行中 古い 被害材の転用 不明 その他・特記事項 木材食害昆虫による穿孔跡。(原因昆虫不明)	<input type="checkbox"/> 要交換 <input type="checkbox"/> 要改善 <input checked="" type="checkbox"/> 要経過観察 <input type="checkbox"/> 問題なし
	含水率 % <input type="checkbox"/> 蟻道 <input type="checkbox"/> 蟻土 <input checked="" type="checkbox"/> なし

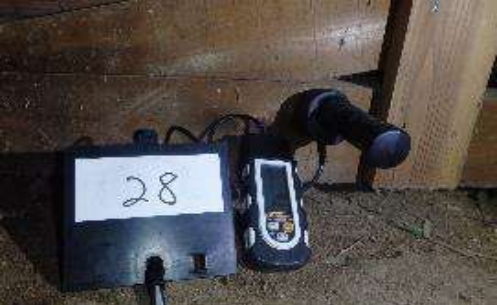
No.28	<input type="checkbox"/> 床束 <input type="checkbox"/> 大引 <input type="checkbox"/> 根太 <input type="checkbox"/> 床板	<input type="checkbox"/> 蟻害 <input checked="" type="checkbox"/> なし 進行中 古い 被害材の転用 不明 <input type="checkbox"/> 腐朽 <input checked="" type="checkbox"/> なし 進行中 古い 被害材の転用 不明 <input type="checkbox"/> 虫害 <input checked="" type="checkbox"/> なし 進行中 古い 被害材の転用 不明 <input type="checkbox"/> カビ <input checked="" type="checkbox"/> なし 進行中 古い 被害材の転用 不明 その他・特記事項 含水率測定(一般に繊維飽和点(樹種間で違いはあるが、含水率約28%)以上の状態で木材腐朽が進行すると考えられている。)	<input type="checkbox"/> 要交換 <input type="checkbox"/> 要改善 <input type="checkbox"/> 要経過観察 <input checked="" type="checkbox"/> 問題なし

含水率 15.60% <input type="checkbox"/> 蟻道 <input type="checkbox"/> 蟻土 <input checked="" type="checkbox"/> なし

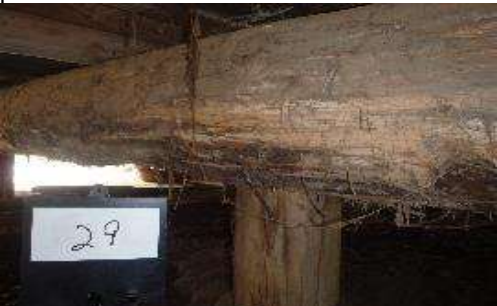
No.29	<input type="checkbox"/> 床束 <input checked="" type="checkbox"/> 大引 <input type="checkbox"/> 根太 <input type="checkbox"/> 床板	<input type="checkbox"/> 蟻害 <input checked="" type="checkbox"/> なし 進行中 古い 被害材の転用 不明 <input type="checkbox"/> 腐朽 <input checked="" type="checkbox"/> なし 進行中 古い 被害材の転用 不明 <input type="checkbox"/> 虫害 <input checked="" type="checkbox"/> なし 進行中 <input checked="" type="checkbox"/> 古い 被害材の転用 不明 <input type="checkbox"/> カビ <input checked="" type="checkbox"/> なし 進行中 古い 被害材の転用 不明 その他・特記事項 木材食害昆虫による穿孔跡。(原因昆虫不明)	<input type="checkbox"/> 要交換 <input type="checkbox"/> 要改善 <input checked="" type="checkbox"/> 要経過観察 <input type="checkbox"/> 問題なし
	含水率 % <input type="checkbox"/> 蟻道 <input type="checkbox"/> 蟻土 <input checked="" type="checkbox"/> なし

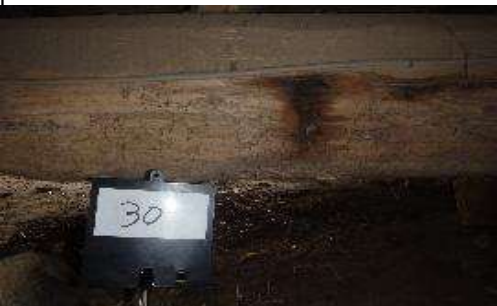
No.30	<input type="checkbox"/> 床束 <input checked="" type="checkbox"/> 大引 <input type="checkbox"/> 根太 <input type="checkbox"/> 床板	<input type="checkbox"/> 蟻害 <input checked="" type="checkbox"/> なし 進行中 古い 被害材の転用 不明 <input type="checkbox"/> 腐朽 <input checked="" type="checkbox"/> なし 進行中 古い 被害材の転用 不明 <input type="checkbox"/> 虫害 <input checked="" type="checkbox"/> なし 進行中 <input checked="" type="checkbox"/> 古い 被害材の転用 不明 <input type="checkbox"/> カビ <input checked="" type="checkbox"/> なし 進行中 古い 被害材の転用 不明 その他・特記事項 木材食害昆虫による穿孔跡。(原因昆虫不明)	<input type="checkbox"/> 要交換 <input type="checkbox"/> 要改善 <input checked="" type="checkbox"/> 要経過観察 <input type="checkbox"/> 問題なし

含水率 % <input type="checkbox"/> 蟻道 <input type="checkbox"/> 蟻土 <input checked="" type="checkbox"/> なし

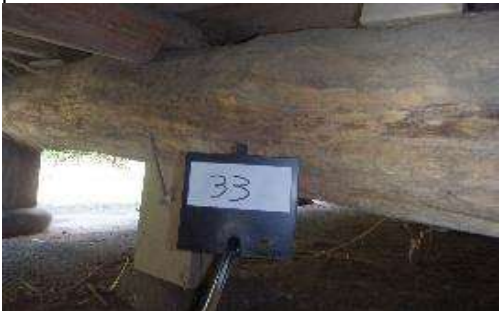
No. 3 3	<input type="checkbox"/> 床束 <input checked="" type="checkbox"/> 大引 <input type="checkbox"/> 根太 <input type="checkbox"/> 床板	<input type="checkbox"/> 蟻害 <input checked="" type="checkbox"/> なし 進行中 古い 被害材の転用 不明 <input type="checkbox"/> 腐朽 <input checked="" type="checkbox"/> なし 進行中 古い 被害材の転用 不明 <input type="checkbox"/> 虫害 <input checked="" type="checkbox"/> なし 進行中 (古い) 被害材の転用 不明 <input type="checkbox"/> カビ <input checked="" type="checkbox"/> なし 進行中 古い 被害材の転用 不明 その他・特記事項 木材食害昆虫による穿孔跡。(原因昆虫不明)	<input type="checkbox"/> 要交換 <input type="checkbox"/> 要改善 <input checked="" type="checkbox"/> 要経過観察 <input type="checkbox"/> 問題なし
	含水率 % <input type="checkbox"/> 蟻道 <input type="checkbox"/> 蟻土 <input checked="" type="checkbox"/> なし

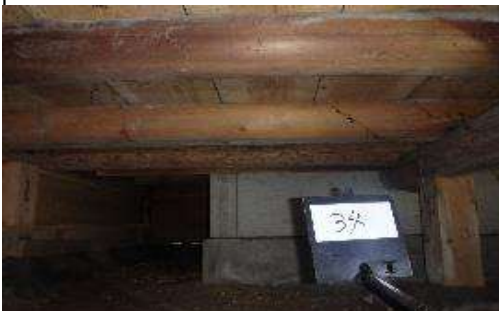
No. 3 4	<input type="checkbox"/> 床束 <input type="checkbox"/> 大引 <input checked="" type="checkbox"/> 根太 <input type="checkbox"/> 床板	<input type="checkbox"/> 蟻害 <input checked="" type="checkbox"/> なし 進行中 古い 被害材の転用 不明 <input type="checkbox"/> 腐朽 <input checked="" type="checkbox"/> なし 進行中 古い 被害材の転用 不明 <input type="checkbox"/> 虫害 <input checked="" type="checkbox"/> なし 進行中 (古い) 被害材の転用 不明 <input type="checkbox"/> カビ <input checked="" type="checkbox"/> なし 進行中 古い 被害材の転用 不明 その他・特記事項 木材食害昆虫による穿孔跡。(原因昆虫不明)	<input type="checkbox"/> 要交換 <input type="checkbox"/> 要改善 <input checked="" type="checkbox"/> 要経過観察 <input type="checkbox"/> 問題なし

含水率 % <input type="checkbox"/> 蟻道 <input type="checkbox"/> 蟻土 <input checked="" type="checkbox"/> なし
