# 文化財建造物等 蟻害・腐朽検査報告書

文化財名 物外軒茶室(市指定有形文化財)

場 所 栃木県足利市通6丁目3165番地

検 査 日 令和 5年3月8日

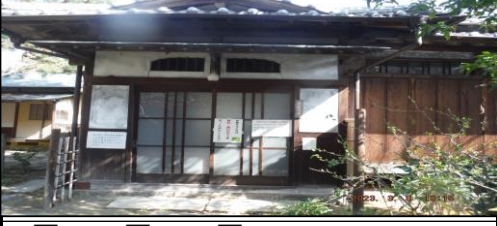
<input type="checkbox"/> 床束 <input type="checkbox"/> 大引 <input type="checkbox"/> 根太 <input type="checkbox"/> 床板 <input type="checkbox"/> 土台 <input checked="" type="checkbox"/> その他	蟻害	なし 進行中 古い 被害材の転用 不明	<input type="checkbox"/> 要交換
		腐朽	なし 進行中 古い 被害材の転用 不明	<input type="checkbox"/> 要改善	
		虫害	なし 進行中 古い 被害材の転用 不明	<input type="checkbox"/> 要経過観察	
		カビ	なし 進行中 古い 被害材の転用 不明	<input type="checkbox"/> 問題なし	
		その他・特記事項			
含水率 %	<input type="checkbox"/> 蟻道 <input type="checkbox"/> 蟻土 <input type="checkbox"/> なし	全景 (居室)			
No. 居①

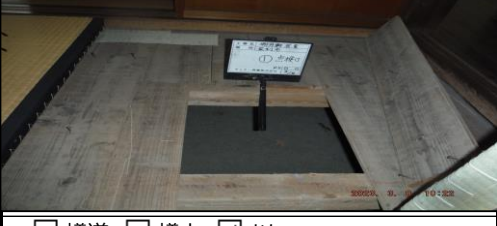
<input type="checkbox"/> 床束 <input type="checkbox"/> 大引 <input type="checkbox"/> 根太 <input type="checkbox"/> 床板 <input type="checkbox"/> 土台 <input checked="" type="checkbox"/> その他	蟻害	なし 進行中 古い 被害材の転用 不明	<input type="checkbox"/> 要交換
		腐朽	なし 進行中 古い 被害材の転用 不明	<input type="checkbox"/> 要改善

虫害	なし 進行中 古い 被害材の転用 不明	<input type="checkbox"/> 要経過観察	
		カビ	なし 進行中 古い 被害材の転用 不明	<input checked="" type="checkbox"/> 問題なし	
		その他・特記事項			
含水率 %	<input type="checkbox"/> 蟻道 <input type="checkbox"/> 蟻土 <input checked="" type="checkbox"/> なし	3帖点検口

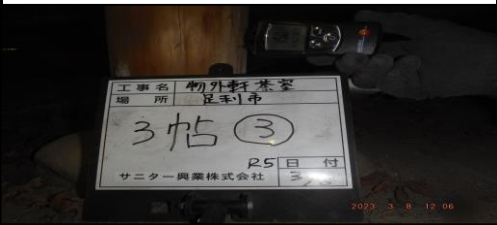
写真番号	部位の写真	劣化の種類と劣化程度		主要被害材に対する措置
No. 茶③  含水率 14.90%	<input checked="" type="checkbox"/> 床束 <input type="checkbox"/> 大引 <input type="checkbox"/> 根太 <input type="checkbox"/> 床板 <input type="checkbox"/> 土台 <input type="checkbox"/> その他

蟻害	なし 進行中 古い 被害材の転用 不明	<input type="checkbox"/> 要交換
		腐朽	なし 進行中 古い 被害材の転用 不明	<input type="checkbox"/> 要改善
		虫害	なし 進行中 古い 被害材の転用 不明	<input type="checkbox"/> 要経過観察
		カビ	なし 進行中 古い 被害材の転用 不明	<input checked="" type="checkbox"/> 問題なし
		その他・特記事項		
3帖 部屋 束柱				
No. 茶③  含水率 14.90%	<input checked="" type="checkbox"/> 床束 <input type="checkbox"/> 大引 <input type="checkbox"/> 根太 <input type="checkbox"/> 床板 <input type="checkbox"/> 土台 <input type="checkbox"/> その他

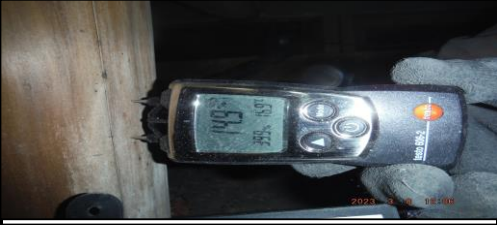
蟻害	なし 進行中 古い 被害材の転用 不明	<input type="checkbox"/> 要交換
		腐朽	なし 進行中 古い 被害材の転用 不明	<input type="checkbox"/> 要改善
		虫害	なし 進行中 古い 被害材の転用 不明	<input type="checkbox"/> 要経過観察
		カビ	なし 進行中 古い 被害材の転用 不明	<input checked="" type="checkbox"/> 問題なし

その他・特記事項		
3帖 部屋 湿度 39.9% 温度 16.9℃				
No. 茶③  含水率 14.90%	<input checked="" type="checkbox"/> 床束 <input type="checkbox"/> 大引 <input type="checkbox"/> 根太 <input type="checkbox"/> 床板 <input type="checkbox"/> 土台 <input type="checkbox"/> その他

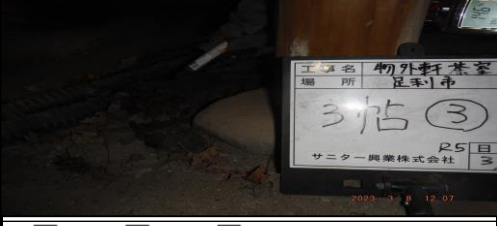
蟻害	なし 進行中 古い 被害材の転用 不明	<input type="checkbox"/> 要交換
		腐朽	なし 進行中 古い 被害材の転用 不明	<input type="checkbox"/> 要改善
		虫害	なし 進行中 古い 被害材の転用 不明	<input type="checkbox"/> 要経過観察
		カビ	なし 進行中 古い 被害材の転用 不明	<input checked="" type="checkbox"/> 問題なし
		その他・特記事項		
3帖 部屋				
No. 茶③  含水率 14.90%	<input type="checkbox"/> 床束 <input type="checkbox"/> 大引 <input type="checkbox"/> 根太 <input type="checkbox"/> 床板 <input type="checkbox"/> 土台 <input checked="" type="checkbox"/> その他
