文化財等建造物蟻害・腐朽検査報告書

検査物件名	弘道館 正庁・至善堂・正門 (国指定重要文化財)
所在地	茨城県水戸市三の丸 1-6-29
検査実施日	令和 6年 11月 6日
実施団体	一般社団法人関東しろあり対策協会

蟻害・腐朽検査診断報告書

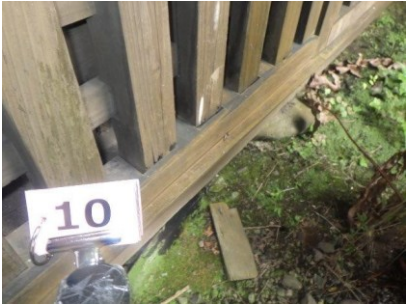
蟻害	<input checked="" type="radio"/> なし・進行中・古い・被害材の転用・不明	<input type="checkbox"/> 要交換 <input type="checkbox"/> 要改善 <input checked="" type="checkbox"/> 要経過観察 <input type="checkbox"/> 問題なし

腐朽	なし・進行中・ <input checked="" type="radio"/> 古い・被害材の転用・不明	
虫害	<input checked="" type="radio"/> なし・進行中・古い・被害材の転用・不明			
カビ	<input checked="" type="radio"/> なし・進行中・古い・被害材の転用・不明			
含水率	<input type="checkbox"/> 蟻道 <input type="checkbox"/> 蟻土 <input checked="" type="checkbox"/> なし	その他・特記事項		
No11	<input type="checkbox"/> 床束 <input type="checkbox"/> 大引 <input type="checkbox"/> 根太 <input type="checkbox"/> 床板 <input type="checkbox"/> 土台 <input checked="" type="checkbox"/> その他

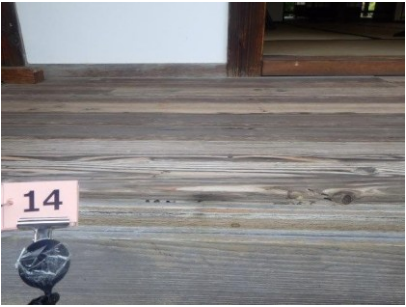
<input type="checkbox"/> 蟻道 <input type="checkbox"/> 蟻土 <input checked="" type="checkbox"/> なし	蟻害 <input checked="" type="checkbox"/> なし・進行中・古い・被害材の転用・不明 腐朽 <input checked="" type="checkbox"/> なし・進行中・古い・被害材の転用・不明 虫害 なし・進行中・ <input checked="" type="checkbox"/> 古い・被害材の転用・不明 カビ <input checked="" type="checkbox"/> なし・進行中・古い・被害材の転用・不明	その他・特記事項 縁側床板 木材食害昆虫痕	<input type="checkbox"/> 要交換 <input type="checkbox"/> 要改善 <input checked="" type="checkbox"/> 要経過観察 <input type="checkbox"/> 問題なし

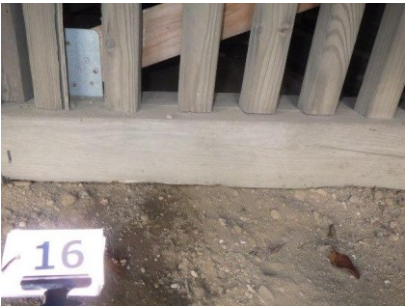
<input type="checkbox"/> 蟻道 <input type="checkbox"/> 蟻土 <input checked="" type="checkbox"/> なし	蟻害 <input checked="" type="checkbox"/> なし・進行中・古い・被害材の転用・不明 腐朽 <input checked="" type="checkbox"/> なし・進行中・古い・被害材の転用・不明 虫害 なし・進行中・ <input checked="" type="checkbox"/> 古い・被害材の転用・不明 カビ <input checked="" type="checkbox"/> なし・進行中・古い・被害材の転用・不明	その他・特記事項	<input type="checkbox"/> 要交換 <input type="checkbox"/> 要改善 <input checked="" type="checkbox"/> 要経過観察 <input type="checkbox"/> 問題なし

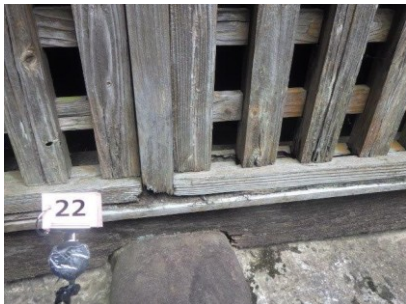
蟻害 <input checked="" type="checkbox"/> なし・進行中・古い・被害材の転用・不明	<input type="checkbox"/> 要交換 <input type="checkbox"/> 要改善 <input checked="" type="checkbox"/> 要経過観察 <input type="checkbox"/> 問題なし

腐朽 <input type="checkbox"/> なし・進行中・ <input checked="" type="checkbox"/> 古い・被害材の転用・不明		
虫害 <input checked="" type="checkbox"/> なし・進行中・古い・被害材の転用・不明				
カビ <input checked="" type="checkbox"/> なし・進行中・古い・被害材の転用・不明				
含水率 %	<input type="checkbox"/> 蟻道 <input type="checkbox"/> 蟻土 <input checked="" type="checkbox"/> なし	その他・特記事項 壁下部格子部分 腐朽		
No23	<input type="checkbox"/> 床束 <input type="checkbox"/> 大引 <input type="checkbox"/> 根太 <input type="checkbox"/> 床板 <input type="checkbox"/> 土台 <input type="checkbox"/> その他

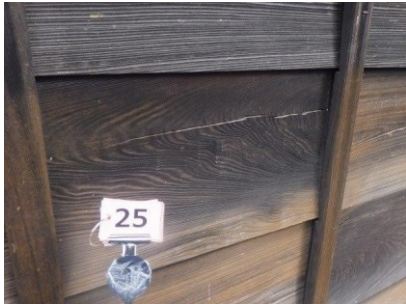
写真番号	部位の写真	劣化の種類と劣化程度		主要被害材に対する措置
No25	<input type="checkbox"/> 床束 <input type="checkbox"/> 大引 <input type="checkbox"/> 根太 <input type="checkbox"/> 床板 <input type="checkbox"/> 土台 <input checked="" type="checkbox"/> その他

蟻害 <input checked="" type="checkbox"/> なし・進行中・古い・被害材の転用・不明 腐朽 <input checked="" type="checkbox"/> なし・進行中・古い・被害材の転用・不明 虫害 <input checked="" type="checkbox"/> なし・進行中・古い・被害材の転用・不明 カビ <input checked="" type="checkbox"/> なし・進行中・古い・被害材の転用・不明	<input type="checkbox"/> 要交換 <input type="checkbox"/> 要改善 <input checked="" type="checkbox"/> 要経過観察 <input type="checkbox"/> 問題なし	
	含水率 % <input type="checkbox"/> 蟻道 <input type="checkbox"/> 蟻土 <input checked="" type="checkbox"/> なし	その他・特記事項 下見板 割れ		
No26	<input checked="" type="checkbox"/> 床束 <input type="checkbox"/> 大引 <input type="checkbox"/> 根太 <input type="checkbox"/> 床板 <input type="checkbox"/> 土台 <input type="checkbox"/> その他

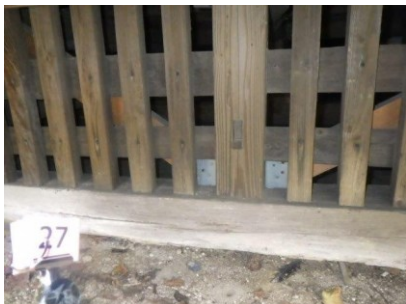
蟻害 <input checked="" type="checkbox"/> なし・進行中・古い・被害材の転用・不明 腐朽 <input checked="" type="checkbox"/> なし・進行中・古い・被害材の転用・不明 虫害 なし・進行中・ <input checked="" type="checkbox"/> 古い・被害材の転用・不明 カビ <input checked="" type="checkbox"/> なし・進行中・古い・被害材の転用・不明	<input type="checkbox"/> 要交換 <input type="checkbox"/> 要改善 <input checked="" type="checkbox"/> 要経過観察 <input type="checkbox"/> 問題なし	
	含水率 % <input type="checkbox"/> 蟻道 <input type="checkbox"/> 蟻土 <input checked="" type="checkbox"/> なし	その他・特記事項 木材食害昆虫痕		
No28	<input checked="" type="checkbox"/> 床束 <input type="checkbox"/> 大引 <input type="checkbox"/> 根太 <input type="checkbox"/> 床板 <input type="checkbox"/> 土台 <input type="checkbox"/> その他

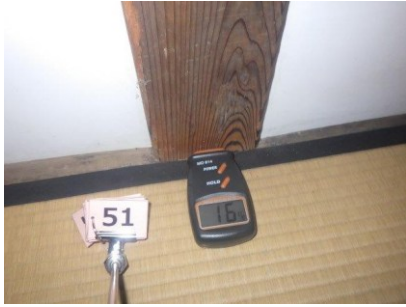
蟻害 <input checked="" type="checkbox"/> なし・進行中・古い・被害材の転用・不明 腐朽 <input checked="" type="checkbox"/> なし・進行中・古い・被害材の転用・不明 虫害 <input checked="" type="checkbox"/> なし・進行中・古い・被害材の転用・不明 カビ <input checked="" type="checkbox"/> なし・進行中・古い・被害材の転用・不明	<input type="checkbox"/> 要交換 <input type="checkbox"/> 要改善 <input type="checkbox"/> 要経過観察 <input checked="" type="checkbox"/> 問題なし	
含水率 16%	<input type="checkbox"/> 蟻道 <input type="checkbox"/> 蟻土 <input checked="" type="checkbox"/> なし	その他・特記事項 含水率測定 問題なし		
No52	<input type="checkbox"/> 床束 <input type="checkbox"/> 大引 <input type="checkbox"/> 根太 <input type="checkbox"/> 床板 <input type="checkbox"/> 土台 <input checked="" type="checkbox"/> その他

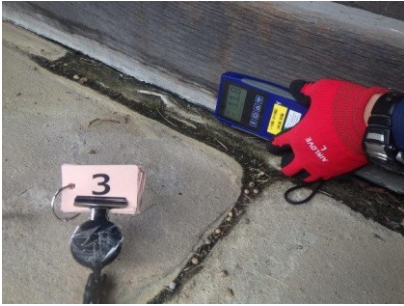
No3	<input type="checkbox"/> 床束 <input type="checkbox"/> 大引 <input type="checkbox"/> 根太 <input type="checkbox"/> 床板 <input checked="" type="checkbox"/> 土台 <input type="checkbox"/> その他

蟻害 <input type="checkbox"/> なし・ <input checked="" type="checkbox"/> 進行中・古い・被害材の転用・不明 腐朽 <input type="checkbox"/> なし・ <input checked="" type="checkbox"/> 進行中・古い・被害材の転用・不明 虫害 <input type="checkbox"/> なし・ <input checked="" type="checkbox"/> 進行中・古い・被害材の転用・不明 カビ <input type="checkbox"/> なし・ <input checked="" type="checkbox"/> 進行中・古い・被害材の転用・不明	<input type="checkbox"/> 要交換 <input type="checkbox"/> 要改善 <input type="checkbox"/> 要経過観察 <input checked="" type="checkbox"/> 問題なし
	含水率 11.8% <input type="checkbox"/> 蟻道 <input type="checkbox"/> 蟻土 <input type="checkbox"/> なし	その他・特記事項 土台 含水率測定	
No4	<input type="checkbox"/> 床束 <input type="checkbox"/> 大引 <input type="checkbox"/> 根太 <input type="checkbox"/> 床板 <input type="checkbox"/> 土台 <input checked="" type="checkbox"/> その他

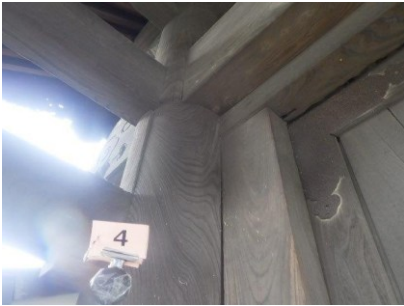
蟻害 <input type="checkbox"/> なし・ <input checked="" type="checkbox"/> 進行中・古い・被害材の転用・不明 腐朽 <input type="checkbox"/> なし・ <input checked="" type="checkbox"/> 進行中・古い・被害材の転用・不明 虫害 <input type="checkbox"/> なし・ <input checked="" type="checkbox"/> 進行中・古い・被害材の転用・不明 カビ <input type="checkbox"/> なし・ <input checked="" type="checkbox"/> 進行中・古い・被害材の転用・不明	<input type="checkbox"/> 要交換 <input type="checkbox"/> 要改善 <input type="checkbox"/> 要経過観察 <input checked="" type="checkbox"/> 問題なし

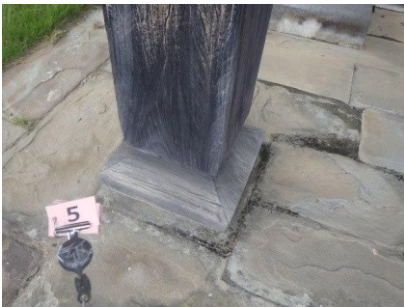
含水率 % <input type="checkbox"/> 蟻道 <input type="checkbox"/> 蟻土 <input checked="" type="checkbox"/> なし	その他・特記事項 柱上部	
No5	<input type="checkbox"/> 床束 <input type="checkbox"/> 大引 <input type="checkbox"/> 根太 <input type="checkbox"/> 床板 <input type="checkbox"/> 土台 <input checked="" type="checkbox"/> その他

蟻害 <input type="checkbox"/> なし・ <input checked="" type="checkbox"/> 進行中・古い・被害材の転用・不明 腐朽 <input type="checkbox"/> なし・ <input checked="" type="checkbox"/> 進行中・古い・被害材の転用・不明 虫害 <input type="checkbox"/> なし・ <input checked="" type="checkbox"/> 進行中・古い・被害材の転用・不明 カビ <input type="checkbox"/> なし・ <input checked="" type="checkbox"/> 進行中・古い・被害材の転用・不明	<input type="checkbox"/> 要交換 <input type="checkbox"/> 要改善 <input type="checkbox"/> 要経過観察 <input checked="" type="checkbox"/> 問題なし
	含水率 % <input type="checkbox"/> 蟻道 <input type="checkbox"/> 蟻土 <input checked="" type="checkbox"/> なし	その他・特記事項 柱下部	
No6	<input type="checkbox"/> 床束 <input type="checkbox"/> 大引 <input type="checkbox"/> 根太 <input type="checkbox"/> 床板 <input type="checkbox"/> 土台 <input checked="" type="checkbox"/> その他

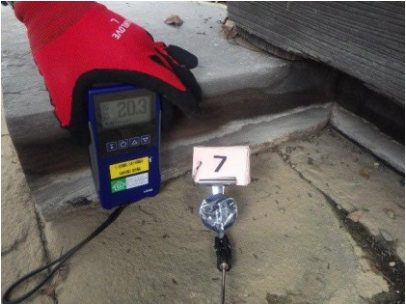
<p>No.7</p> <p>含水率 20.3%</p>	<p>□床束 □大引 □根太 □床板 □土台 ☑その他</p>

<p>□蟻道 □蟻土 □なし</p>	<p>蟻害 (なし)・進行中・古い・被害材の転用・不明</p> <p>腐朽 (なし)・進行中・古い・被害材の転用・不明</p> <p>虫害 (なし)・進行中・古い・被害材の転用・不明</p> <p>カビ (なし)・進行中・古い・被害材の転用・不明</p>	<p><input type="checkbox"/> 要交換</p> <p><input type="checkbox"/> 要改善</p> <p><input type="checkbox"/> 要経過観察</p> <p><input checked="" type="checkbox"/> 問題なし</p>
<p>その他・特記事項</p> <p>土台 含水率測定</p>			
<p>No.8</p> <p>含水率 %</p>	<p>□床束 □大引 □根太 □床板 □土台 ☑その他</p>

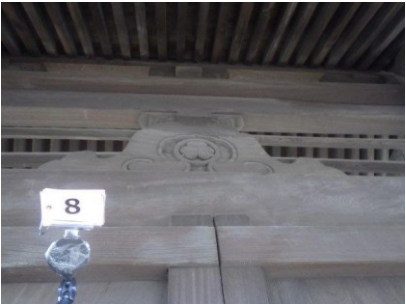
<p>□蟻道 □蟻土 ☑なし</p>	<p>蟻害 (なし)・進行中・古い・被害材の転用・不明</p> <p>腐朽 (なし)・進行中・古い・被害材の転用・不明</p> <p>虫害 (なし)・進行中・古い・被害材の転用・不明</p> <p>カビ (なし)・進行中・古い・被害材の転用・不明</p>	<p><input type="checkbox"/> 要交換</p> <p><input type="checkbox"/> 要改善</p> <p><input type="checkbox"/> 要経過観察</p> <p><input checked="" type="checkbox"/> 問題なし</p>
<p>その他・特記事項</p> <p>梁中央部</p>			
<p>No.9</p> <p>含水率 %</p>	<p>□床束 □大引 □根太 □床板 □土台 ☑その他</p>

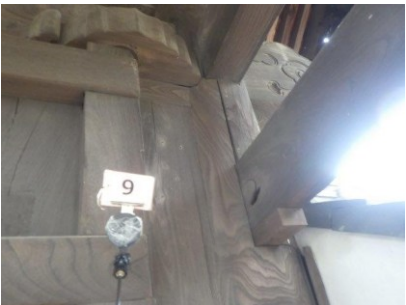
<p>□蟻道 □蟻土 ☑なし</p>	<p>蟻害 (なし)・進行中・古い・被害材の転用・不明</p> <p>腐朽 (なし)・進行中・古い・被害材の転用・不明</p> <p>虫害 (なし)・進行中・古い・被害材の転用・不明</p> <p>カビ (なし)・進行中・古い・被害材の転用・不明</p>	<p><input type="checkbox"/> 要交換</p> <p><input type="checkbox"/> 要改善</p> <p><input type="checkbox"/> 要経過観察</p> <p><input checked="" type="checkbox"/> 問題なし</p>

<p>その他・特記事項</p> <p>柱上部</p>			
<p>No.10</p> <p>含水率 %</p>	<p>□床束 □大引 □根太 □床板 □土台 ☑その他</p>

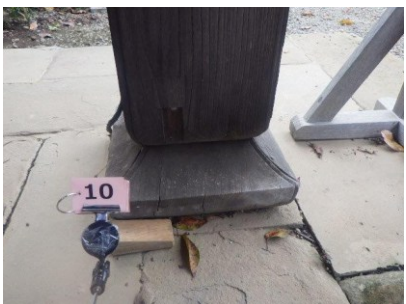
<p>□蟻道 □蟻土 ☑なし</p>	<p>蟻害 (なし)・進行中・古い・被害材の転用・不明</p> <p>腐朽 (なし)・進行中・古い・被害材の転用・不明</p> <p>虫害 (なし)・進行中・古い・被害材の転用・不明</p> <p>カビ (なし)・進行中・古い・被害材の転用・不明</p>	<p><input type="checkbox"/> 要交換</p> <p><input type="checkbox"/> 要改善</p> <p><input type="checkbox"/> 要経過観察</p> <p><input checked="" type="checkbox"/> 問題なし</p>
<p>その他・特記事項</p> <p>柱下部</p>
