# 文化財等建造物蟻害・腐朽検査報告書

検査物件名 下新堀久伊豆神社本殿 付棟札二枚

所在地 埼玉県久喜市菖蒲町新堀 600

# 蟻害・腐朽検査診断報告書

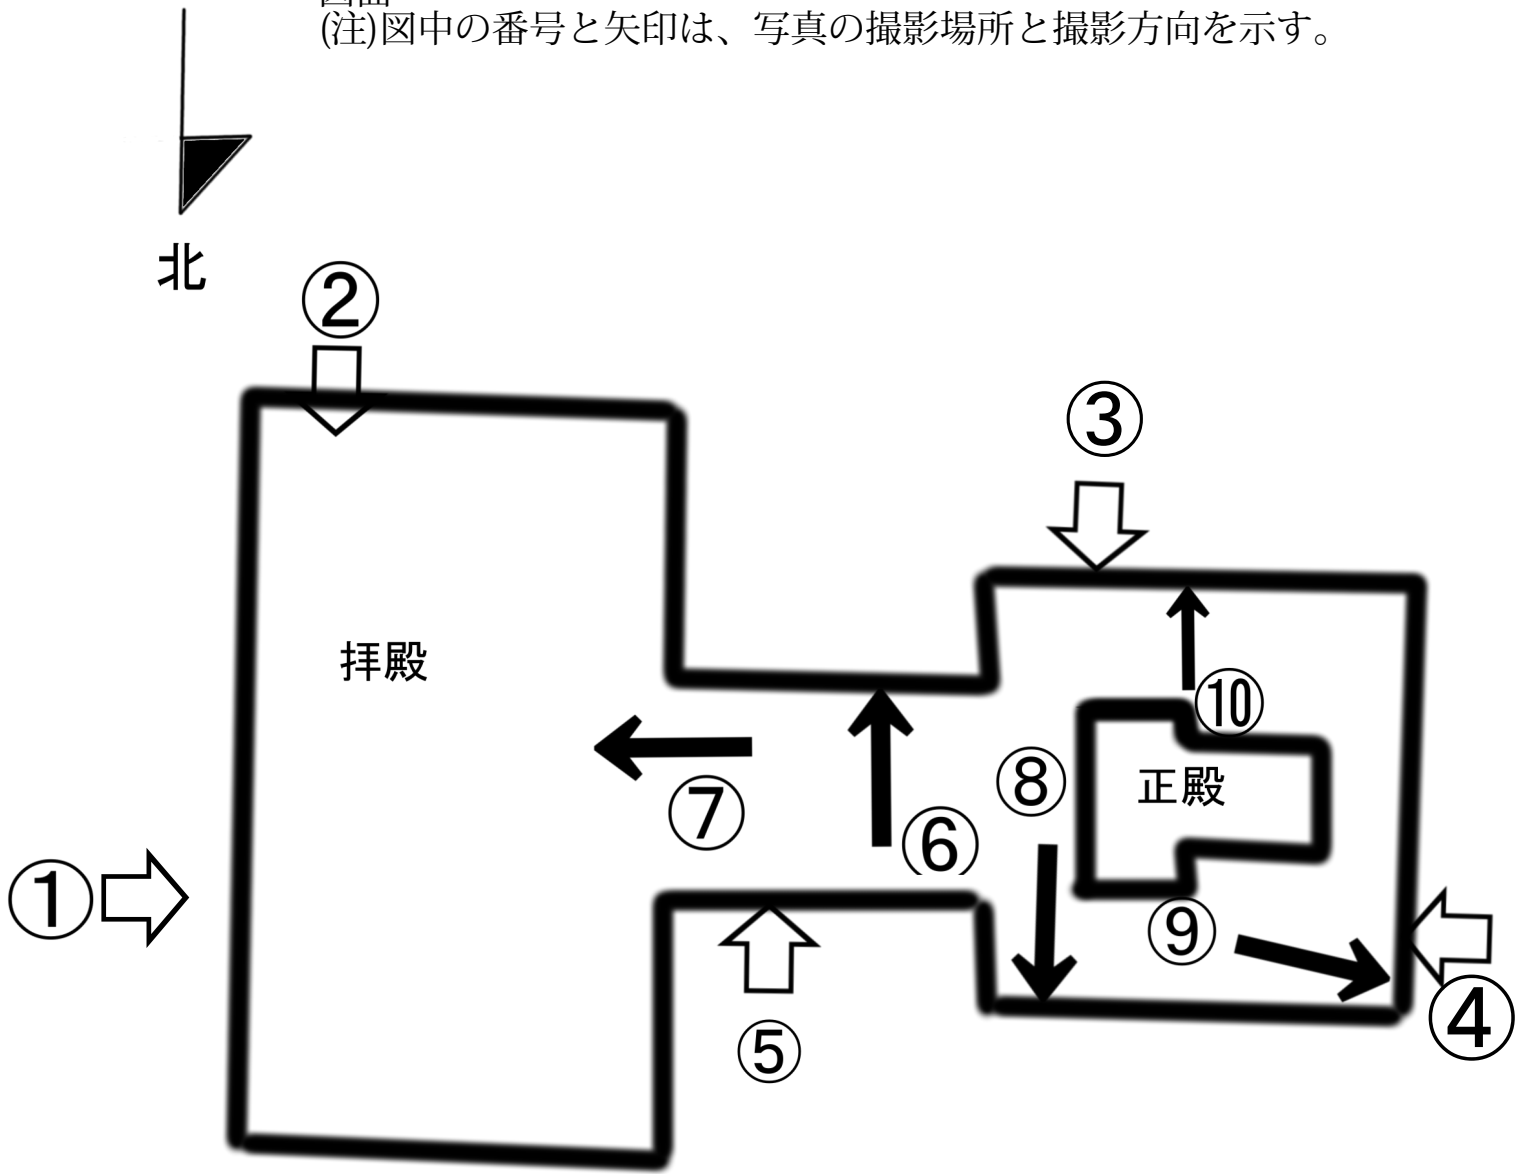
図面

(注) 図中の番号と矢印は、写真の撮影場所と撮影方向を示す。

床下から撮影

外周から撮影

東面①において木材食害昆虫による損傷は見られたが、軽度であり、部材等の交換等は不要と思われる。

北面③、南面④、⑤において白色カビが見られたが、部材の損傷は見られず、部材の交換等は不要と思われる。
